## **АВАРІЙНИЙ СТАН 9-ТИ ПОВЕРХОВОГО ЖИТЛОВОГО БУДИНКУ У М. ВИННИКИ ЛЬВІВСЬКОЇ ОБЛАСТІ**

### **STATE OF EMERGENCY 9-STOREY RESIDENTIAL BUILDING IN VINNIKI, LVIV REGION**

**Наведені результати обстеження новобудови 9-ти поверхового  
житлового будинку в аварійному технічному стані, проаналізовані  
основні дефекти і пошкодження конструкцій та причини аварійного  
стану будівлі, подано рекомендації по усуненню його наслідків.**

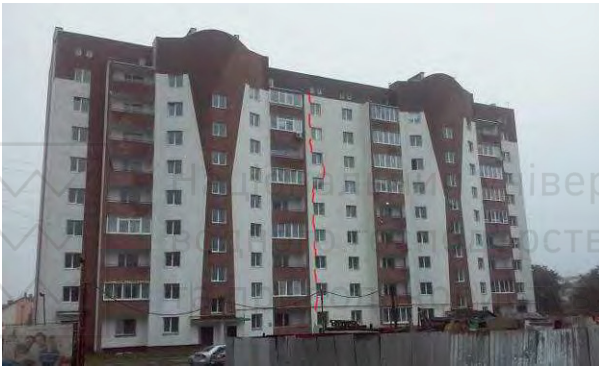
Фото. 1. Фасад будівлі з тріщинами на висоту поверхів

За результатами візуально обстеження на фасаді будівлі були виявлені вертикальні тріщини у зовнішніх несучих стінах (див. фото 1). Вимощення по периметру будівлі частково зруйноване, у бетоні виникли тріщини від просідання основи та порушення технології влаштування. Поверхня вимощення на ділянках мала ухил в бік будівлі, що призводило до замокання конструкцій зовнішніх стін, між вимощенням та стінами будівлі зафіксовані значні зазори.

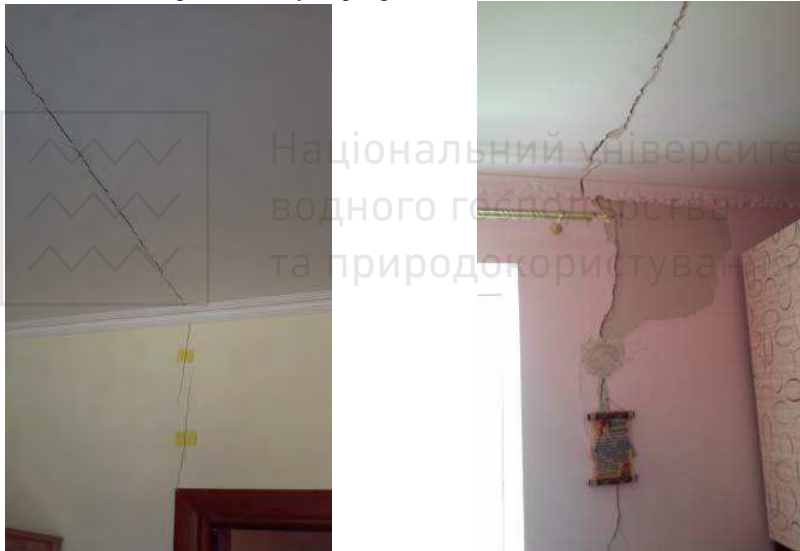
При обстеженні несучих конструкцій надземної частини будівлі були виявлені тріщини по швам багатопустотних плит у міжповерхових перекриттях. Тріщини від перекриття переходять на несучі стіни та перегородки, велика їх кількість виявилась наскрізними (див. фото 2). У зовнішніх несучих стінах тріщини утворилися в простінках, над та під віконними пройомами (фото 2, 3). Візуальне обстеження виявило наявність тріщин у перегородках по поверхах будівлі, що утворилися над дверними пройомами та під тріщинами у перекриттях.

Фото. 2. Тріщини у перекритті, що переходять на несучі стіни будівлі

Стіни з тріщинами 1...4-го поверхів будівлі рекомендовано посилити ін'єкцією цементно-піщаного розчину марки не нижче М100 на клейкій основі (типу «Ceresit») у тріщини під тиском 0,5-0,8 атм. Тріщини у несучих стінах по поверхнях будівлі, ширина розкриття яких менше за 2 мм, та тріщини у перегородках оштукатурити аналогічним розчином.

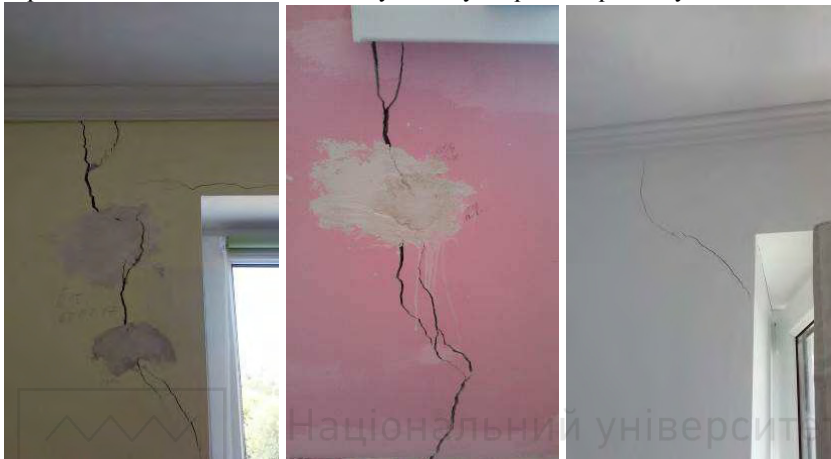
Візуальний огляд будівлі та аналіз виявлених дефектів і пошкоджень у її несучих конструкціях вказав на загальну тенденцію збільшення кількості тріщин та ширини їх розкриття з підвищенням поверховості, при цьому саме конструкції 1-ї секції будинку зазнали найбільших ушкоджень. Так на 1...5-му поверхах 1-ї секції будівлі максимальна ширина розкриття тріщин у несучих стінах становила 7 мм, а з 6-го по 9-й поверх – 18 мм. Слід зауважити, що на 4-му та 5-му поверхах кількість та ширина розкриття тріщин у несучих конструкціях зменшувалась, що можна пояснити стримуючою дією влаштованого монолітного залізобетонного поясу на рівні

перекриття 4-го поверху. У перекритті 9-го поверху монолітний пояс відсутній, що негативно вплинуло на процеси утворення та розвитку існуючих тріщин. У будівлі ліфтово-сходові клітки з капітальними стінами є ядрами жорсткості, що стримало деформації у несучих конструкціях в центральній частині секцій і не допустило утворення тріщин у них.

Фото. 3. Тріщини у зовнішніх несучих стінах будівлі

Зовнішні та внутрішні несучі стіни з тріщинами 5...9-го поверхів та технічного поверху будівлі рекомендовано посилити у місцях проходження тріщин двобічними металевими накладками на дюбелях. Для цього перед початком виконання робіт необхідно очистити місця підсилення у стінах в середині будівлі від штукатурки, матеріалів оздоблення, зруйнованих часток кам'яної кладки, пилу тощо, а поверхню зовнішніх стін на фасадах в місцях влаштування накладок відкрити до цегляної площини. У тріщини торкретувати цементно-піщаний розчин марки не нижче М100 на клейкій основі під тиском 0,5-0,8 атм. Накладки з листової сталі мінімального розміру -50×4 мм і довжиною з розрахунку заведення за тріщину у стіні на відстань не менше ніж 500 мм кріпити до конструкції стіни дюбелями 10×100 мм. Відстань між накладками по висоті стін має не перевищувати 500 мм. Після виконання робіт по підсиленню, металеві елементи захищаються від корозії шляхом оштукатурення цементно-піщаним розчином по сітці.
