ЗАБЕЗПЕЧЕННЯ ПРОСТОРОВОЇ СТІЙКОСТІ ПРИ РЕКОНСТРУКЦІЇ ЖИТЛОВИХ БУДИНКІВ МИНУЛИХ РОКІВ ЗАБУДОВИ

Клименко Є.В., д.т.н., проф., Гілодо О.Ю., к.т.н., доц., Арсірій А.М., к.т.н., доц. (Одеська державна академія будівництва та архітектури, м. Одеса)

Об'єкт дослідження – триповерхова будівля № 43 б з підвалом і горищем, що не експлуатується по вулиці Троїцькій в місті Одесі. Побудована в 1901-03 рр. архітектором А. Р. Рейхенбергом. На час обстеження в будинку частково були розташовані житлові квартири і офіси, значна частина другого і третього поверхів не експлуатувалась. В кінці 90-х років 20 століття внаслідок аварії котельній, розташованій в підвалі, стався порив водонесних комунікацій і підтоплення стрічкових фундаментів з вапняка-черепашника, що призвело до нерівномірних осідань основ і значних тріщин в несучих стінах по всій висоті будівлі.

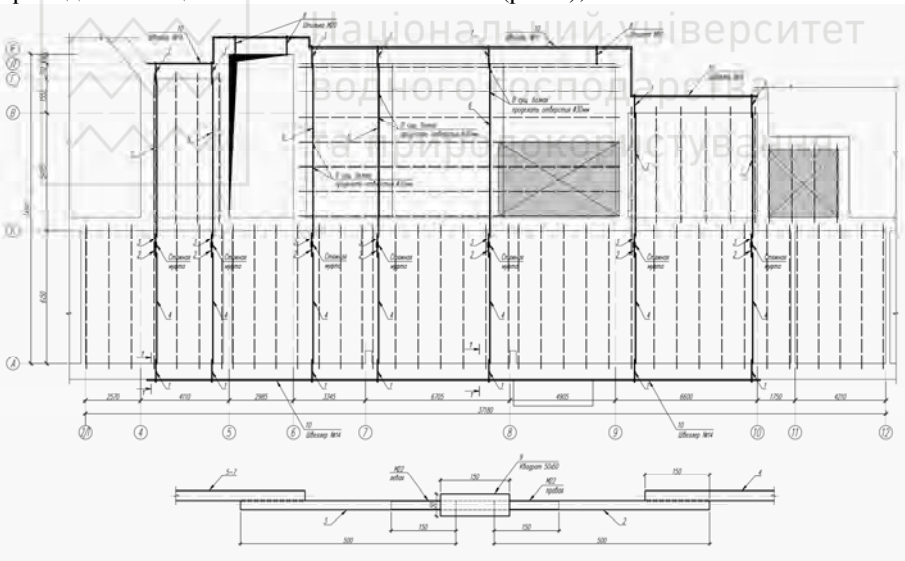
Рис. 1. Схема влаштування тяжів в площі перекриттів

Окремо слід виділити заходи щодо забезпечення просторової стійкості і жорсткості всієї будівлі, порізаної наскрізними тріщинами на окремі блоки:

- об'єднання повздовжніх і поперечних стін шляхом підсилення сталевими напруженими тяжами з натяжними пристроями в рівні перекриттів першого і третього поверхів. Відстань між тяжами приймали 4-6 м, щоб на один тяж припадала площа стіни не більше ніж 20 м² (рис.1);
