Гапіч Г. В., к.т.н. (Дніпровський державний аграрно-економічний університет; м. Дніпро)

АНАЛІЗ ПРИЧИН ГІДРОДИНАМІЧНОЇ АВАРІЇ НА ҐРУНТОВИХ ГІДРОТЕХНІЧНИХ СПОРУДАХ КАСКАДУ ШТУЧНИХ ВОДОЙМ

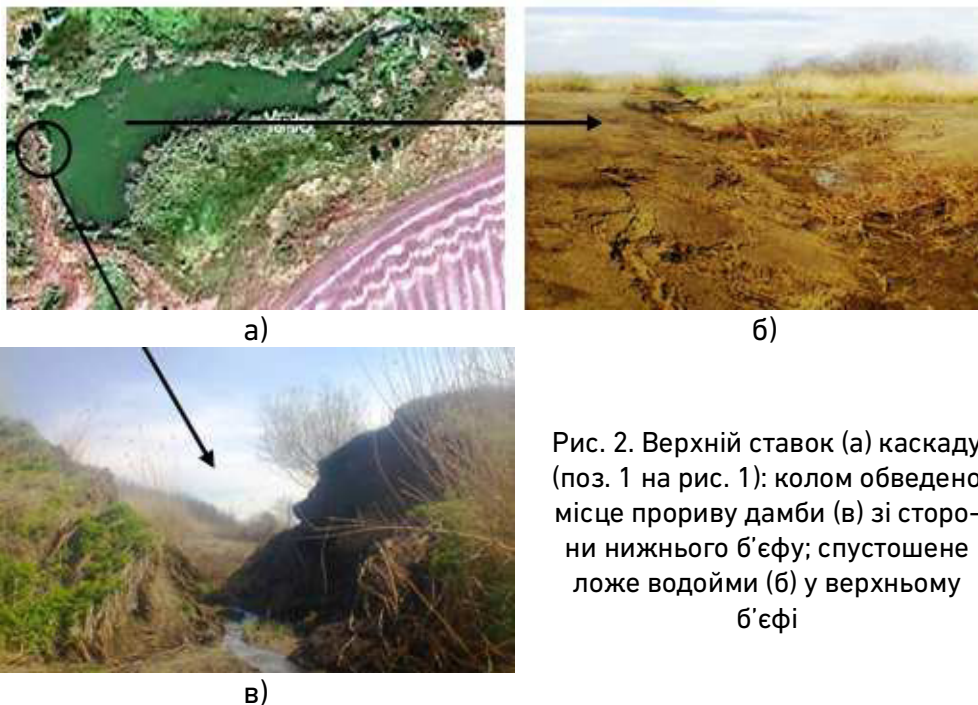
У лютому 2016 року, внаслідок раптового сніготанення та рясних дощів відбувся прорив всіх гідротехнічних споруд каскаду. Встановлені динаміка руйнування та причини аварії наступні. Спершу зруйновано дамбу у верхів'ї водотоку (рис. 2). Причиною стала не-

спроможність переливних труб та траншей пропустити надлишкові витрати води, що призвело до переливу води через гребінь дамби і розмиву низового укосу. Водночас велика кількість води сформувала хвилю прориву, що потрапила до середньої водойми, утворивши проран у дамбі (рис. 3). Слід відзначити, що у випадку поступового надходження води з усієї площі водозбору, водоскидні споруди мали б пропустити воду. Оскільки вода на початку була акумульована у верхньому ставку, а потім одразу (залпом) потрапила у середню водойму – це перевищило пропускну спроможність водоскиду. Не дивлячись на незначні розміри гідротехнічних споруд та об'єми накопиченої води, а також незначну відстань між дамбами (150–300 м), руйнівна енергія потоку вражає (рис. 2–4).

Рис. 2. Верхній ставок (а) каскаду (поз. 1 на рис. 1): колом обведено місце прориву дамби (в) зі сторони нижнього б'єфу; спустошене ложе водойми (б) у верхньому б'єфі

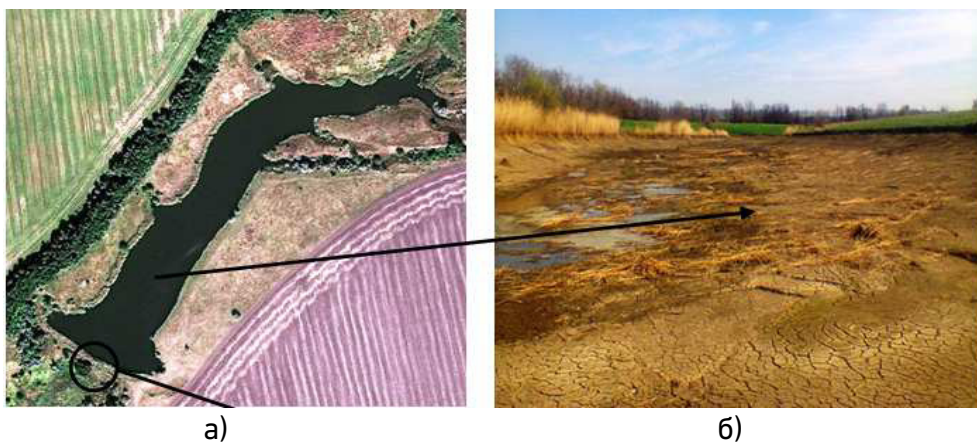
Рис. 3. Руйнування середньої дамби (а) каскаду водойм (поз. 2 на рис. 1); ложе спустошеного ставка (б); формування прорану та обвал ґрунтових мас (в) зі сторони верхнього б'єфу (висота дамби близько 6 м)

Встановлено, що сповзання укосу відбулось не за рахунок переливу води через гребінь і розмиву, адже частина його ціла а рослинність не порушена. Таким чином, можна зробити висновки, що обрушення відбулось внаслідок фільтраційних деформацій. Дана ділянка у подальшому також могла спровокувати аварію, але руйнування сталось раніше через формування прорану в центральній частині дамби (рис. 3). Таким чином, руйнування ГТС було лише справою часу.

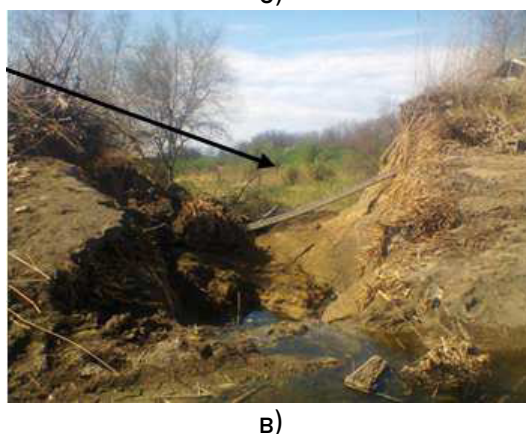
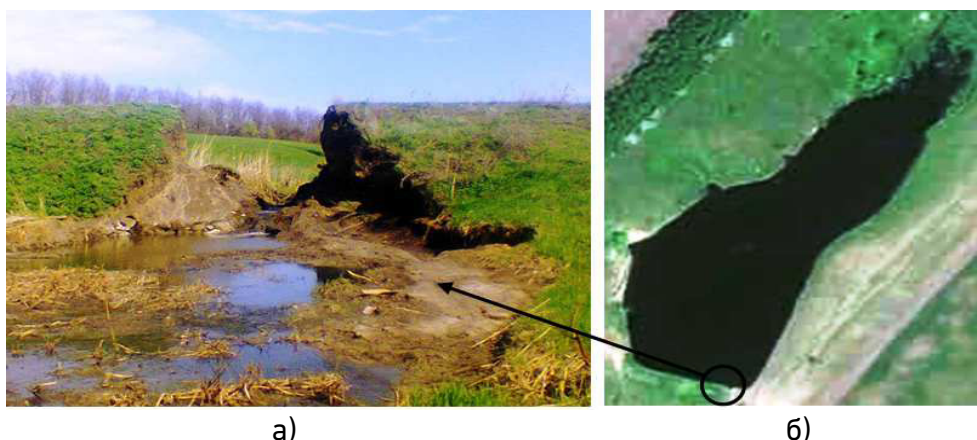
Після цього, хвиля, що потрапила до найменшого ставка, утворила проран у ґрунтовій дамбі (рис. 4). Таким чином, в короткий термін часу весь каскад штучних водойм та споруд на них був зруйнований.

Рис. 4. Проран на ГТС (а) нижнього ставка (поз. 3, рис. 1) та загальний вигляд ставка (б); кружком обведено зона руйнування дамби

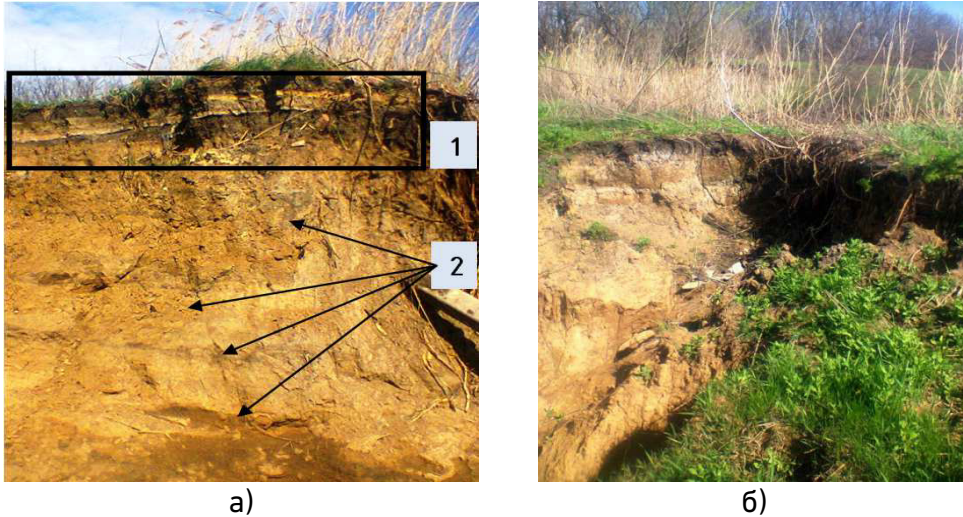
якими складено тіло ГТС. Так, наприклад, на розрізі (рис. 5, поз. 1-2) видно, що гребінь споруди у верхній частині та тіло дамби мають прошарки чорнозему, глини і піску шаром до 0,5-0,8 м.

Рис. 5. Розріз ґрунтів у сформованому прорані (а), якими складено тіло ГТС та обрушення низового укосу (б) споруди (пояснення по тексту)

Наявність таких ґрунтів дозволяє воді легко їх розмивати і швидко формувати проран. Під час механічного навантаження на досліджуваному розрізі ґрунти легко піддаються руйнуванню і розсипаються. Це вказує на недостатність їх ущільнення. По зонам різного за структурою та типу ґрунтів відбуваються контактні переміщення шарів та зосереджена фільтрація води крізь тіло ГТС, про що свідчить наявний обвал ґрунту зі сторони нижнього б'єфу.
