Онищенко А. М., д.т.н., Ковальчук В. В., д.т.н., Гібаленко О. М., д.т.н., Шалінський В. В., к.т.н., Чиженко Н. П., к.т.н., Гаркуша М. В., к.т.н.
(Національний транспортний університет, м. Київ)

ЗАБЕЗПЕЧЕННЯ ЕКСПЛУАТАЦІЙНОЇ НАДІЙНОСТІ МОСТОВОГО ПЕРЕХОДУ АВАНКАМЕРИ ПРОЇЗДУ ГРЕБЛІ «ДНІПРОВСЬКА ГЕС»

У роботі на основі виконаного обстеження мостового переходу аванкамери проїзду греблі «Дніпровська ГЕС» наведено основні пошкодження та дефекти поперечної балки моста через аванкамеру біля деформаційного шва.

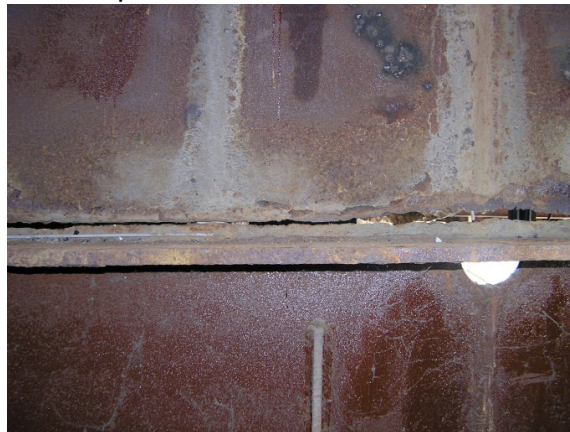
- наскрізна корозія стінки поперечної балки над опорною діафрагмою головної балки (рис. 6);
- наскрізна корозія стінки поперечної балки на консолях (рис. 7);
- корозія металу, руйнування антикорозійного покриття по всій площі поверхні поперечної балки.

Головною причиною зазначених дефектів являється незадовільний технічний стан вище розміщеного деформаційного шва, внаслідок чого нижче розташовані конструкції протягом тривалого часу піддавались негативному впливу води, яка стікала з проїзної частини. Наразі виконуються роботи із заміни конструкцій морально та фізично застарілого деформаційного шва із ковзним листом на деформаційний шов D160 виробництва MAURER.

Рис. 6. Наскрізна корозія стінки поперечної балки над опорною діафрагмою головної балки

Для уникнення аварійних ситуацій на мосту терміново було розроблено проєкт з ремонту вище зазначеної поперечної балки моста. У зв'язку з об'єктивною неможливістю заміни поперечної балки прийнято рішення щодо її підсилення шляхом приварки сталевих листів товщиною 14 мм та висотою 300 мм з обох сторін стінки балки по усій її довжині (рис. 8).

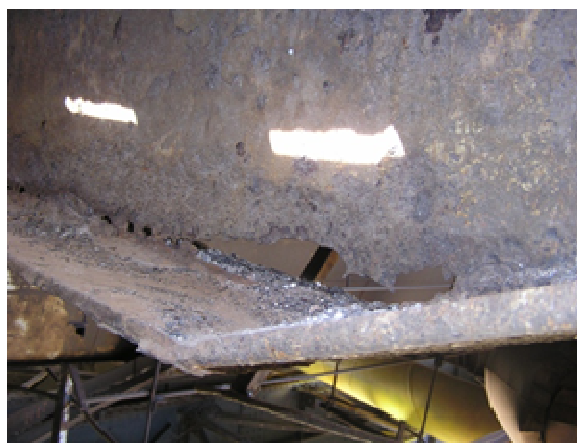
Рис. 7. Наскрізна корозія стінки поперечної балки на консолях

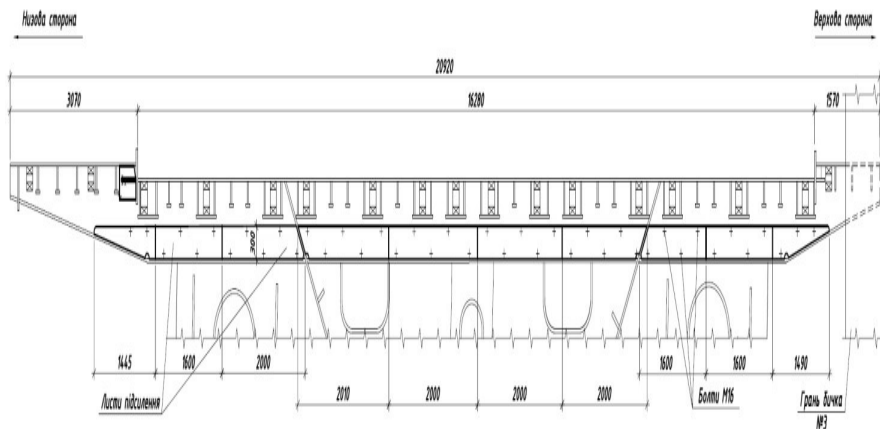
Рис. 8. Схема підсилення поперечної балки моста через аванкамеру біля деформаційного шва № 11

- очистка поверхні балки від бруду та сміття;
- металоконструкції, що підсилюються, очищаються від окислів, іржі, окалини та жирових плям відповідно до ГОСТ 9.402-80*. Всі металеві поверхні конструкцій при цьому підлягають абразивно-струменевому очищенню до ступеня не менше Sa 2,5 у відповідності до міжнародного стандарту ISO 8501-1;
- встановлення листів підсилення стінки поперечної балки в проєктне положення. Елементи підсилення із заздалегідь висвердленими отворами при цьому встановлюються із внутрішньої сторони коробки моста;
- закріплення листів підсилення у проєктному положенні за допомогою струбцин;
- висвердлювання наскрізних отворів у стінці балки та листах підсилення зовнішньої сторони коробки моста по існуючим отворах внутрішніх листів підсилення;
- встановлення болтів у висвердлені отвори та стягування за їх

допомогою листів підсилення і стінки балки задля досягнення щільного прилягання між собою. При цьому, забезпечується вертикальність стінки поперечної балки та листів підсилення;

- першочергове зварювання листів підсилення між собою з обох сторін поперечної балки. Після цього – приварка листів підсилення до стінки і полки існуючої поперечної балки. При цьому, зварні шви виконуються переривчастими 100 мм через 300 мм у кілька заходів, щоб отримати суцільні зварні шви;

- виконання антикорозійного захисту металоконструкцій.
