**РЕЗУЛЬТАТИ ТЕХНІЧНОГО ОБСТЕЖЕННЯ БУДІВЛІ ГУРТОЖИТКУ № 7
НУВГП ТА НАДАННЯ РЕКОМЕНДАЦІЙ З ПІДСИЛЕННЯ НЕСУЧИХ
КОНСТРУКЦІЙ**

В. Я. Токарчук

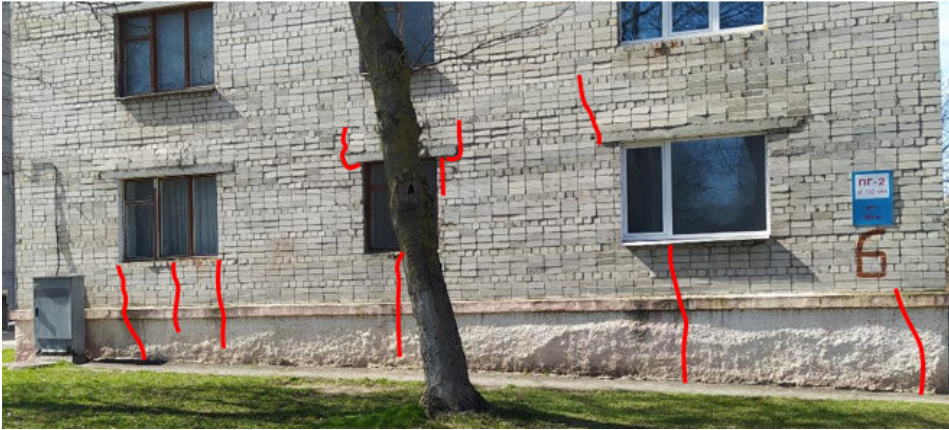
- вертикальні та похилі тріщини осадового характеру у зовнішній торцевій самонесучій стіні довжиною 15000 мм під віконними отворами шириною розкриття до $w_k = 1,5$ мм, що розповсюджуються у цоколь (див. рис. 1);
- нормальні та похилі тріщини осадового характеру шириною розкриття до $w_k = 0,5$ мм у міжвіконних поясах над отворами, що беруть свій початок від торців перемичок (фото 1);
- тріщина у цоколі в місці з'єднання (по перев'язу) зовнішніх поперечної з несучою поздовжньою стіною;
- наскрізні тріщини по довжині асфальтового вимощення на всю його ширину;

Рис. 1. Тріщини (карта пошкоджень) на фасаді зовнішньої торцевої стіни будівлі

- у тріщини в кам'яних стінах будівлі, за достатньої їх ширини розкриття, ін'єктувати (торкретувати) під тиском до 0,6 МПа цементно-піщаний (цементно-полімерний) розчин. На ділянках, у місцях проходження тріщин шириною розкриття $w_k \leq 0,5$ мм, кладку стін очистити від опорядження та зруйнованих часток матеріалів й оштукатурити цементно-піщаним розчином на клейкій основі марки не нижче М100 по закріпленій металевій сітці;

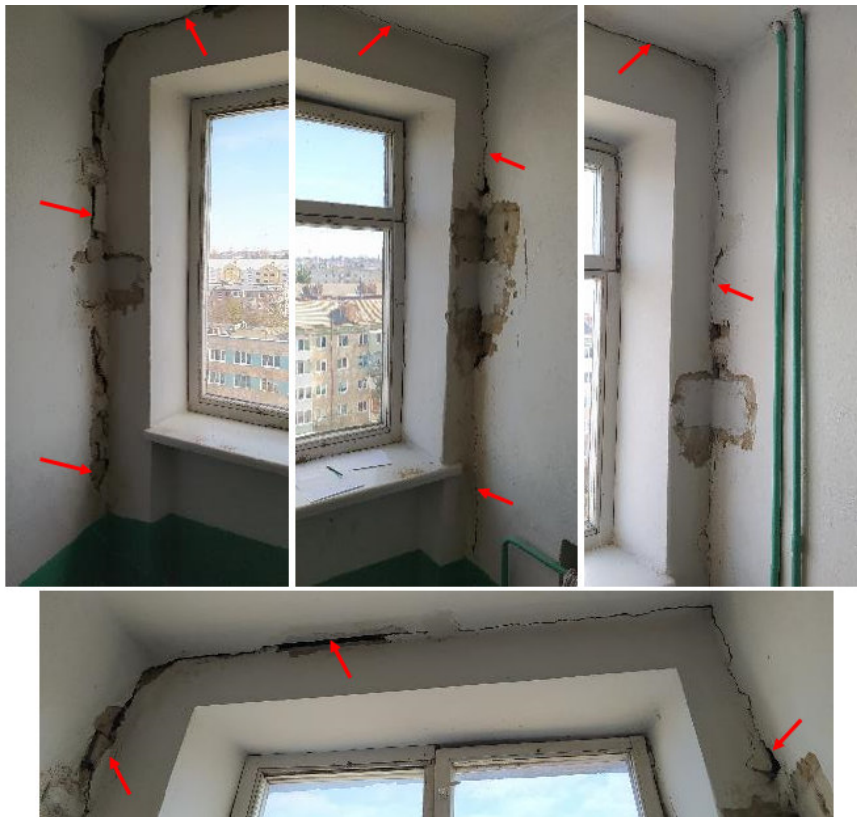
- нахил поперечної стіни верхніх поверхів назовні на величину до 15 мм;
- наскрізні вертикальні тріщини відриву на висоту поверху $H_p=2,5$ м будівлі в місцях з'єднання (у кутах) зовнішньої самонесучої поперечної стіни з внутрішніми несучими стінами шириною розкриття: 9-й поверх – $w_k = 7...10$ мм, 8-й поверх – $w_k = 7$ мм, 7-й поверх – $w_k = 3...5$ мм, 6-й поверх – $w_k = 1$ мм, 5-й поверх – $w_k = 0,5$ мм (див. фото 2);

- наскрізні тріщини (зазори) шириною розкриття до 15 мм між зовнішньою торцевою стіною по її довжині і конструкціями перекриття на 7–9-му поверхах будівлі (рис. 2);

Рис. 2. Тріщини у конструкціях на поверхах будівлі

- підсилити у вузлах з'єднання кутових зовнішніх, а також, як варіант, у вузлах з'єднання зовнішньої поперечної і внутрішніх поздовжніх стін будівлі по висоті поверхів на ділянках з наскрізними вертикальними тріщинами, сталевими двосторонніми накладками (листова або профільна сталь) з кроком елементів підсилення не більше 500 мм;

- підсилити вузли з'єднання зовнішньої поперечної і внутрішніх несучих поздовжніх стін будівлі по висоті 5...9-го поверхів на ділянках з наскрізними вертикальними тріщинами тяжами;

- підсилити вузли з'єднання зовнішньої поперечної стіни будівлі з залізобетонними круглопустотними плитами міжповерхових перекриттів 7–9-го поверхів тяжами.
