ПРИЧИНИ РУЙНУВАННЯ ПРОСТІНКА НЕСУЧОЇ ЗОВНІШНЬОЇ СТІНИ ЗА РЕЗУЛЬТАТАМИ ТЕХНІЧНОГО ОБСТЕЖЕННЯ ГОЩАНСЬКОГО ЛІЦЕЮ

В статті наведено результати технічного обстеження будівлі академічного ліцею, встановлено причини руйнування кам'яного простінка несучої зовнішньої стіни будівлі, подано висновки та рекомендації за результатами обстеження.

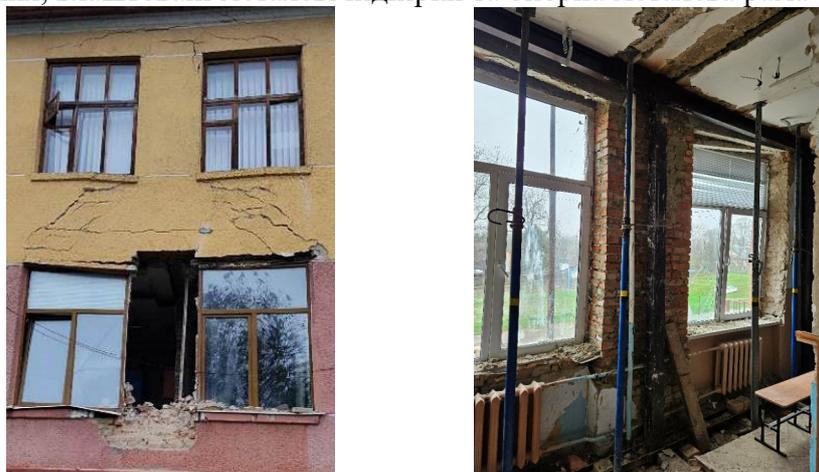
Рисунок. Зруйнований простінок першого поверху зовнішньої стіни будівлі

- наскрізні тріщини у кладці на висоту міжвіконних поясів, горизонтальні тріщини розриву, випирання кладки назовні на величину до 90 мм внаслідок деформації кладки за згину поясів при руйнуванні простінку. Недостатня величина обпирання перемичок на кладку простінка, що зруйнувався. Міцність розчину кам'яної кладки простінків зовнішніх стін складає $0...0,2$ МПа;

- вертикальні силові тріщини від стискальних напружень на висоту більше 4-х рядів кладки простінків на ділянці рівній ширині обпирання перемичок. Розшарування кладки по ширині простінків і на висоту отворів вертикальними тріщинами на окремі стовпи. Руйнування кладки під опорами перемичок на всю їх довжину у вигляді тріщин, виколів, роздроблення каменю на глибину більше 50 мм;

- дефекти влаштування кладки: товщина горизонтальних та вертикальних швів становить до 40 мм; шви незаповнені розчином; пустоти у кладці; мурування з розтріснутої цегли.

Висновки. За результатами опитування, аналізу пошкоджень та характеру утворення і розвитку тріщин у позацентрово стиснутому простінку першого поверху зовнішньої стіни будівлі до його руйнування, а також характеру самого руйнування простінка встановлено, що він зруйнувався внаслідок втрати несучої здатності від фактично діючих на нього навантажень. Причинами руйнування простінку від силових впливів є: недостатня міцність матеріалів (розчину) кам'яної кладки, а відповідно і недостатній розрахунковий опір кладки стиску; дефекти кам'яної кладки (товщина горизонтальних та вертикальних швів становила до 40 мм; шви не заповнені розчином; пустоти у кладці; мурування з розтріснутої цегли тощо), які утворились при її влаштуванні; недостатня величина обпирання на простінок несучих залізобетонних перемичок віконних отворів; наскрізні тріщини силового характеру у кладці по висоті простінка, які розбили його по ширині на окремі стовпи, що суттєво зменшило поперечний переріз. Встановлено, що перед руйнуванням у простінку були наявні наступні пошкодження: обвали ділянок простінку та масове випадання цегли, роздроблення (руйнування) кладки по висоті простінку та в опорних зонах перемичок, вертикальні та косі силові тріщини від стискальних напружень на висоту простінка, випирання кладки назовні на величину до 50 мм, зазор який утворився між цегляною перегородкою першого поверху та внутрішньою площиною простінку по висоті поверху.
