РЕЗУЛЬТАТИ ТЕХНІЧНОГО ОБСТЕЖЕННЯ ТА РЕКОМЕНДАЦІЇ З ПІДСИЛЕННЯ ПІДПІРНОЇ СТІНИ ПАРКУ НА ГРАБНИКУ У М. РІВНЕ

У статті наведено результати технічного обстеження монолітної залізобетонної кутикової підпірної стіни, подано висновки та рекомендації з підсилення та проведення ремонтних заходів для конструкцій інженерної споруди.

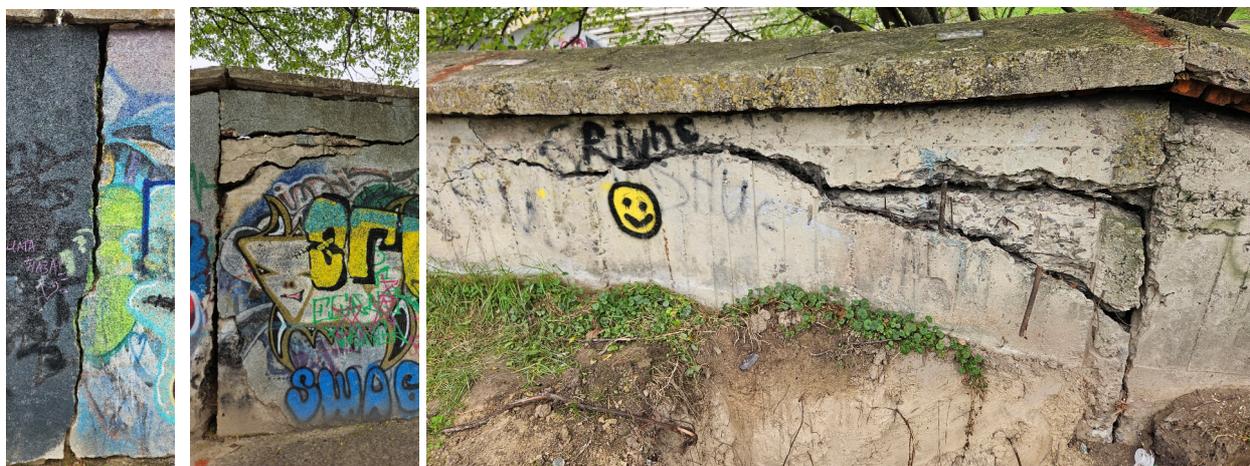
- наскрізні вертикальні тріщини на всю висоту стінки шириною розкриття 5–130 мм, наскрізні похилі тріщини шириною розкриття 1,5–50 мм та наскрізну горизонтальну тріщину у верхній частині стінки довжиною 3700 мм, що утворились внаслідок осадкових деформацій (просідання основ). Відстань між тріщинами по довжині підпірної стіни складала 4600–12000 мм;
- по довжині тріщин – руйнування бетону, оголення та виразкова корозія арматурних стержнів, деформація арматури внаслідок осідання;
- на ділянках у верхній частині стінки з зовнішнього її боку не дотриманий захисний шар бетону для вертикальних стержнів робочої поздовжньої арматури, сколи захисного шару внаслідок корозії арматури, оголення та виразкова корозія стержнів робочої поздовжньої арматури;

Рис. 3. Наскрізні тріщини у вертикальній стінці підпірної стіни

- Утворення та розвиток наскрізних вертикальних і похилих тріщин у вертикальній стінці по довжині підпірної стіни пов'язані з розвитком процесів просідання насипного ґрунту ПГЕ-2 в результаті замочування основи атмосферними опадами. Аналіз інструментальних замірів деформацій дозволив визначити області підвищених деформацій підпірної стіни, пов'язаних з пониженням природної поверхні укосу.

1. У наскрізні тріщини у вертикальній плиті підпірної стіни ін'єктувати під тиском цементно-піщаний (цементно-полімерний) розчин, попередньо розчистивши простір від бруду та зруйнованих часток бетону. За достатньої ширини розкриття тріщин заповнити їх дрібнозернистим важким бетоном. На ділянках з наскрізними тріщинами вертикальні стінки

по висоті підсилити елементами жорсткості – двосторонніми сталевими накладками із стяжними болтами (див. рис. 4). Накладки з листової сталі товщиною 10–12 мм слід приймати розмірами не менше: довжина – 1000 мм, ширина – 200–250 мм. Відстань між осями накладок слід приймати 500 мм. Діаметр стяжних болтів (шпильок) слід приймати 20–24 мм, кількість стяжних болтів на одну накладку – 4 (по 2 з кожного боку). У з'єднаннях слід використовувати шайби, гайки та контргайки. Після монтажу металеві конструктивні елементи підсилення стіни необхідно захистити антикорозійним покриттям.

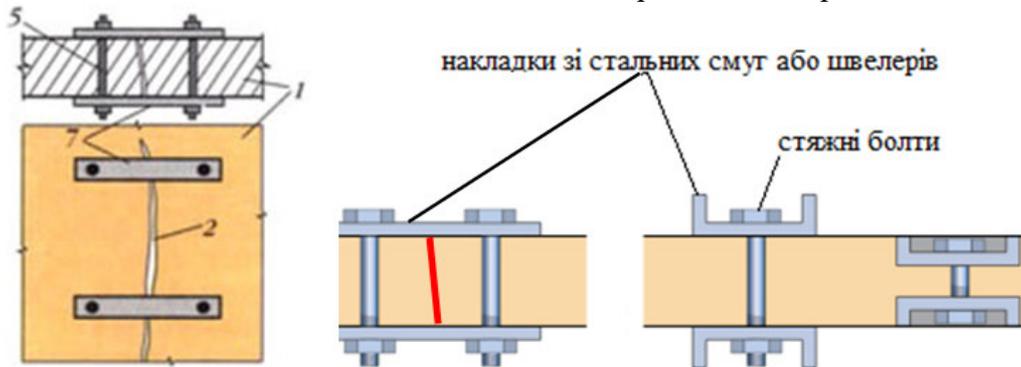
Рис. 4. Схема підсилення підпірної стіни двосторонніми сталевими накладками
