Міністерство освіти і науки України
Національний університет „Львівська політехніка“
Національний університет водного господарства та природокористування

ДИСЕРТАЦІЯ
**МІЦНІСТЬ ТА ДЕФОРМАТИВНІСТЬ ЗАЛІЗОБЕТОННИХ БАЛОК З
ПОШКОДЖЕННЯМ АРМАТУРИ ПРИ ДІЇ НАВАНТАЖЕННЯ**

05.23.01 – Будівельні конструкції, будівлі та споруди
19 – Будівництво та архітектура

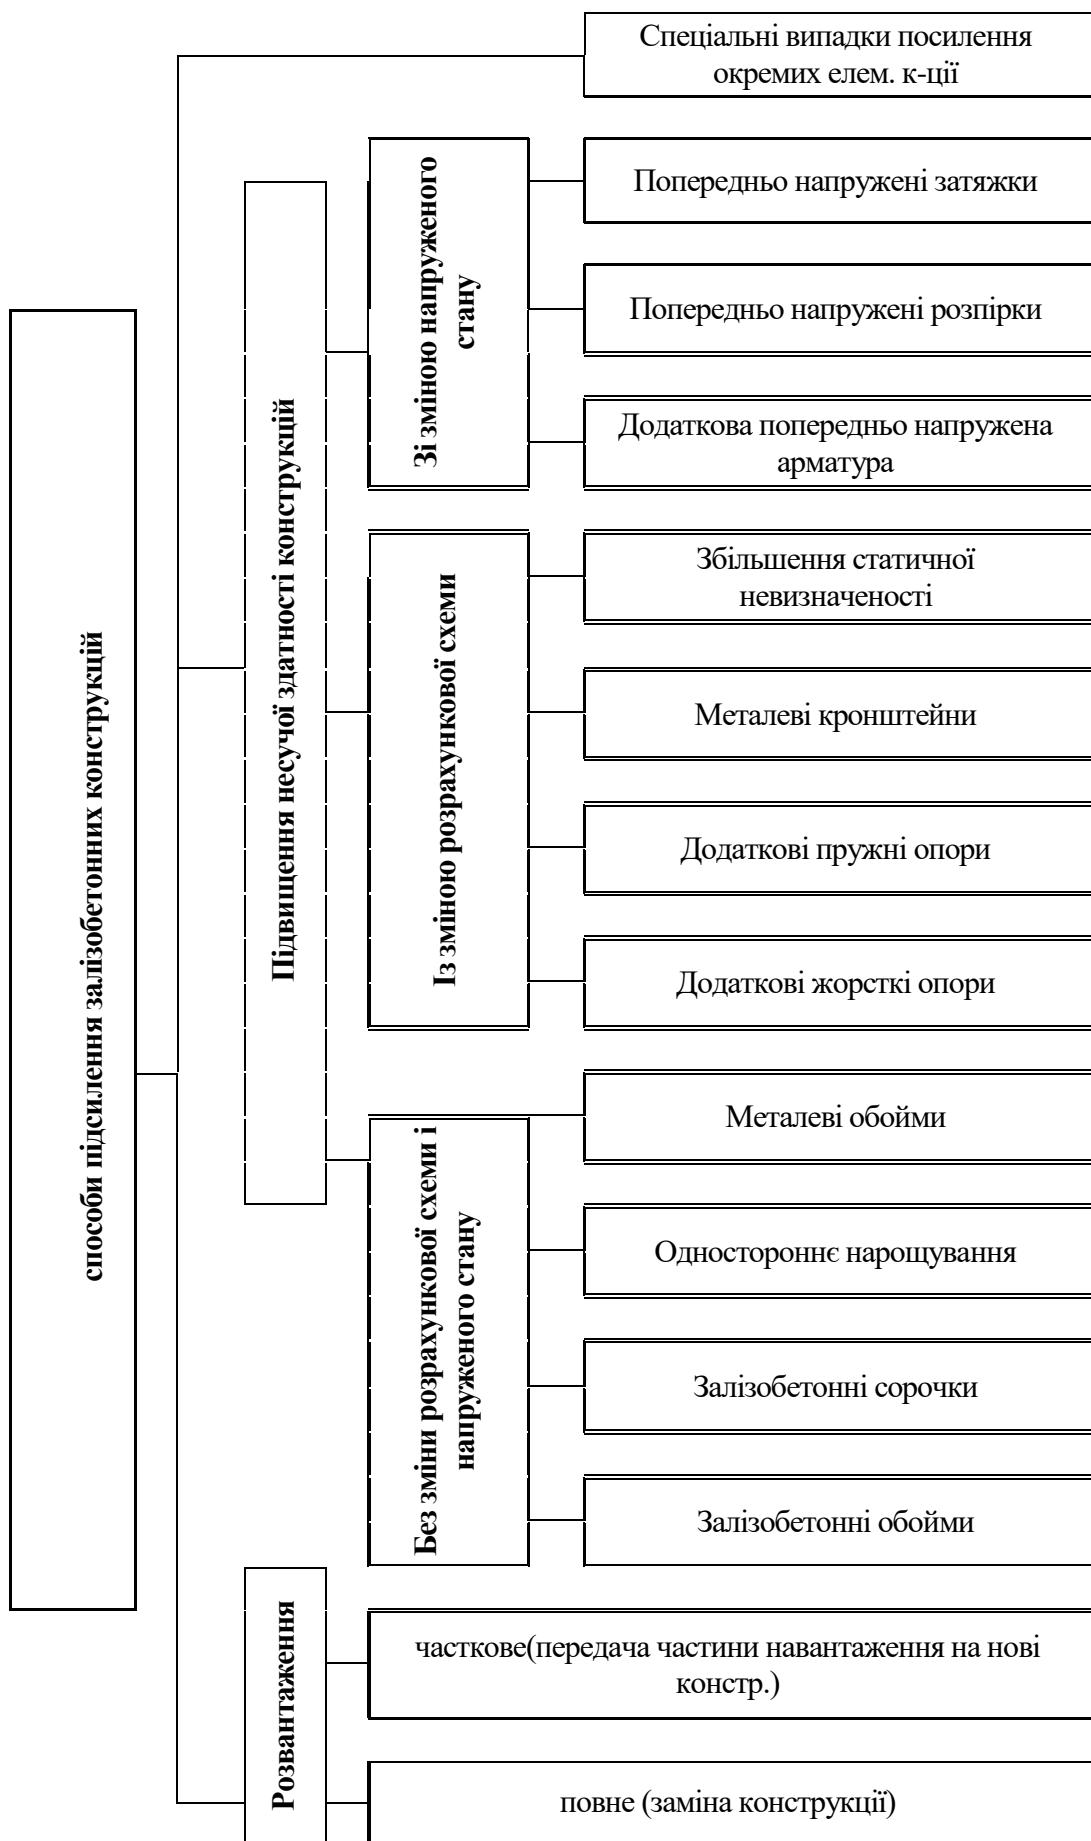
Рис. 1. Основні типи підсилення та відновлення з/б конструкцій

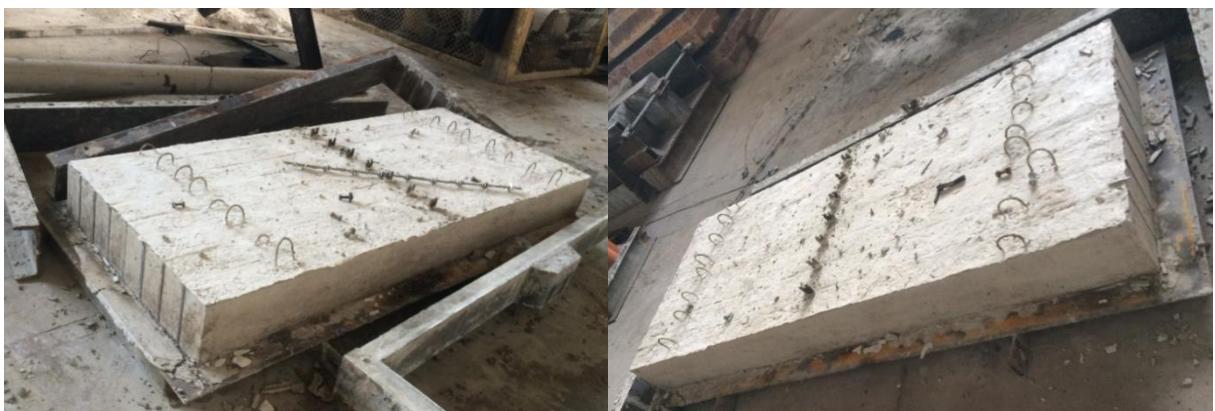
Рис.2.1. Загальний вигляд дослідних зразків

Для досягнення і виконання поставлених задач досліджень було запроектовано та виготовлено в заводських умовах 16 залізобетонних балок (рис. 2.1), 9 бетонних призм, 20 бетонних кубів та 7 бетонних циліндрів (рис. 2.2). Відібрано арматурні стержні для визначення фізико-механічних характеристик з тієї ж серії арматури, яка використовувалась для дослідних зразків.

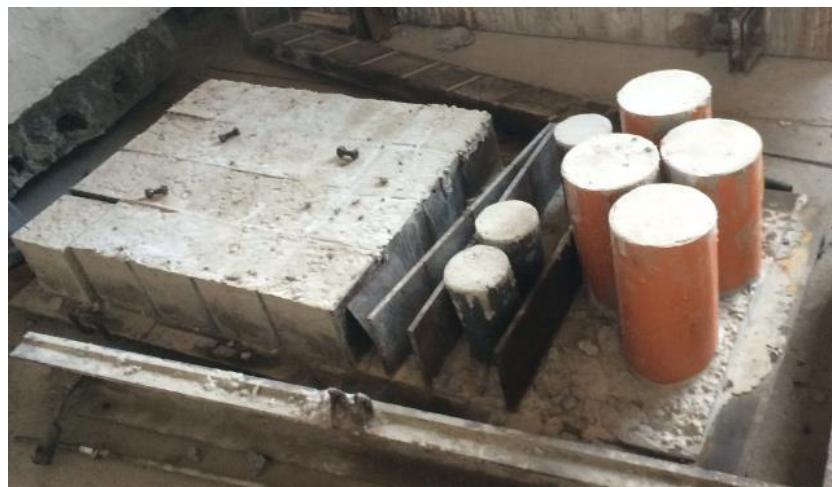
Рис.2.1. Загальний вигляд бетонних циліндрів, кубиків та призм

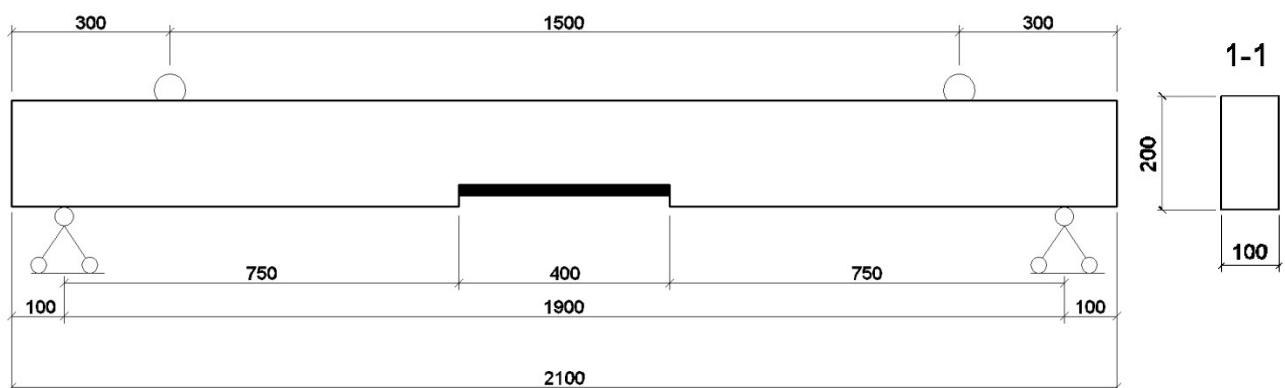
Рис. 2.3. Опалубне креслення експериментальних зразків

Експериментальні зразки були прийняті довжиною 2100 мм, ширину 100 мм і висотою 200 мм (рис. 2.3). Склад бетону балок – Ц:П:Щ=1:1,16:2,5 при В/Ц=0,375. Цемент марки М-500, пісок кварцевий без домішок з модулем крупності $M_k=2.00$, щебінь гранітний фракцій 5...10 мм – 66%, 10...20 мм – 33%.

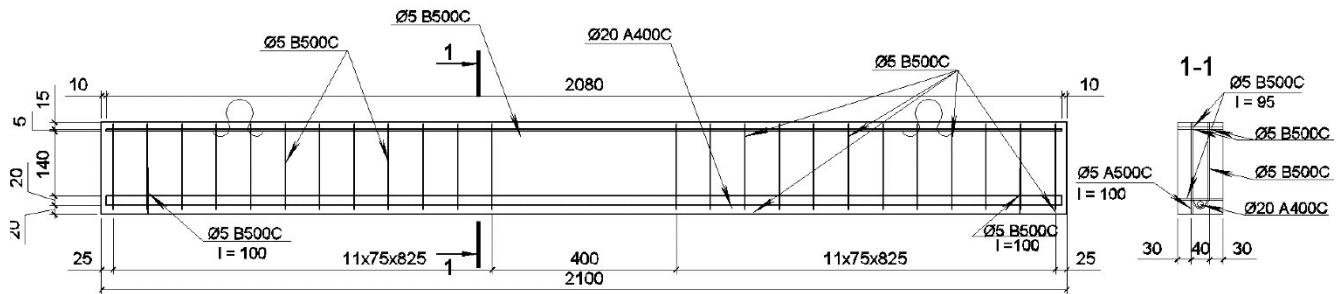
Рис. 2.4. Конструкція та армування дослідних зразків 1-ї серії

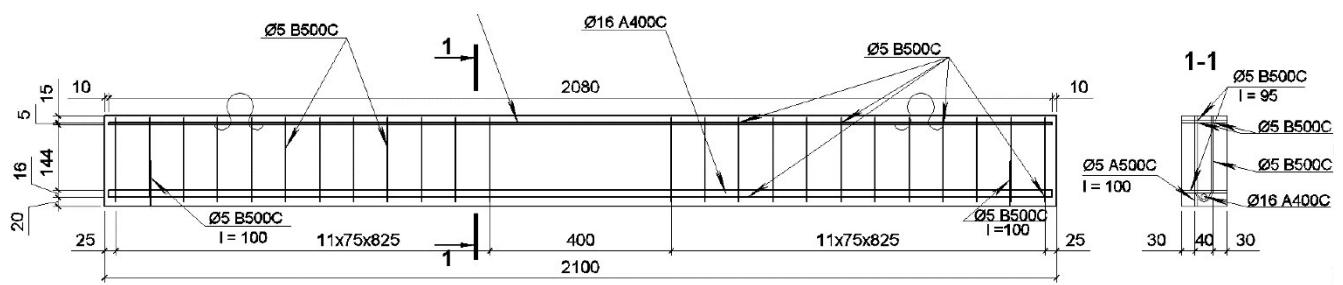
Рис. 2.5. Конструкція та армування дослідних зразків 2-ї серії

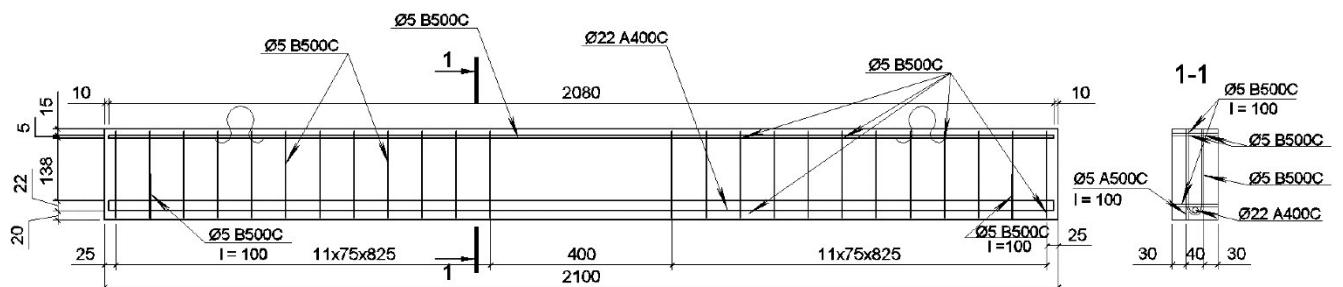
Рис. 2.6. Конструкція та армування дослідних зразків 3-ї серії

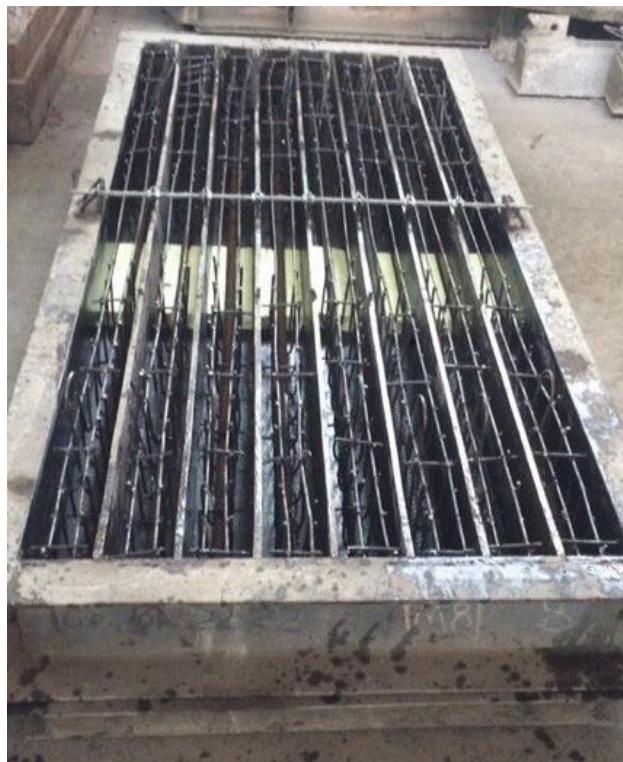
Рис. 2.7. Загальний вигляд каркасу дослідних зразків в опалубці

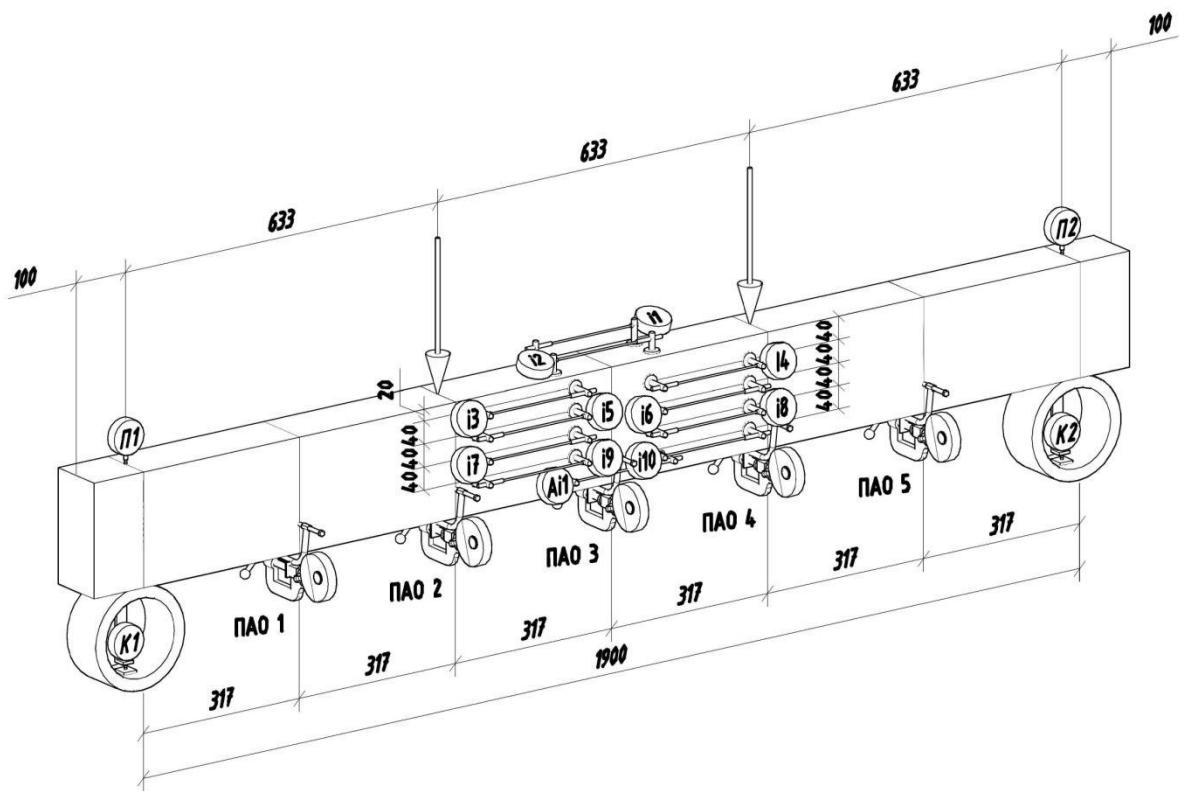
Рис. 2.8. Схема розташування приладів

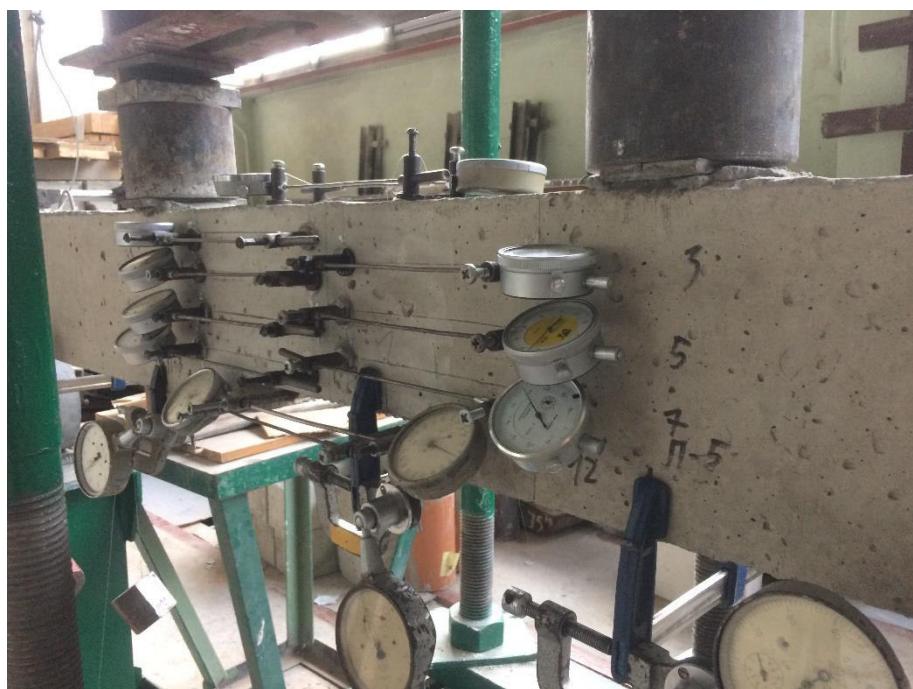
Рис. 2.9. Загальний вигляд розташування приладів на дослідному зразку

прогиномірів Аїстова ПАО1...ПАО5 та два індикатора П1 та П2 для врахування просідання опор стенду (рис. 2.9).

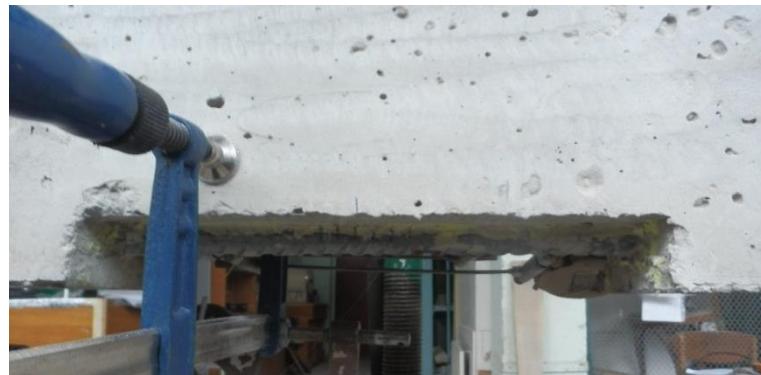
Рис. 2.10. Загальний вигляд порожнини в бетоні розтягнутої зони для доступу до робочої арматури

При випробуванні балок з маркуванням БП поетапне навантаження з фіксацією деформацій стиснутої фібри бетону та бетону за висотою перерізу і розтягнутої робочої арматури, проводили до відповідного рівня (0.0, 0.3, 0.5чи $0.7M_u^{exp}$), після чого виконували пошкодження робочої арматури зразків. Для цього в ділянці розтягнутої арматури під час бетонування передбачено порожнину у

бетоні розмірами 400×40 мм (рис. 2.10) для доступу до робочої розтягнутої арматури. Оскільки, в даній ділянці балок є деформації розтягу, це практично не впливає на загальну несучу здатність зразків. Контрольні зразки 1-ї та 2-ї серії виконані з ідентичними порожнинами у бетоні.

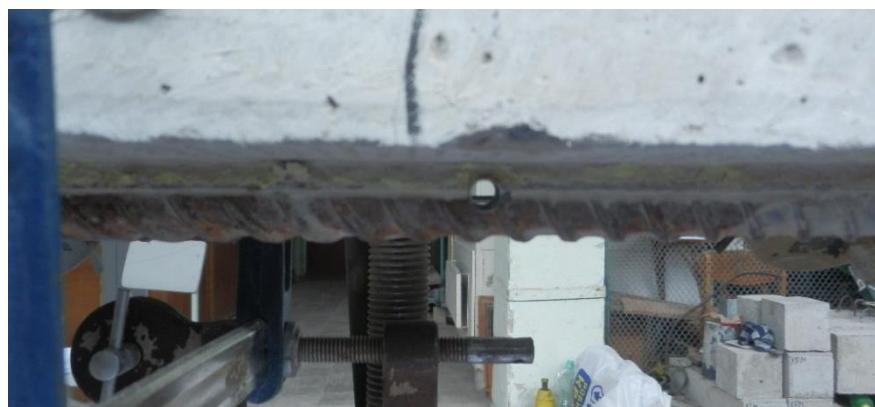
Рис. 2.11. Загальний вигляд одиночого отвору у робочій арматурі пошкоджених зразків

Отвори для зразків 1-ї серії (робоча арматура діаметром 20 мм) виконували з поетапним їх збільшуванням: 1.0, 1.5, 2.0, 2.5, 3.0, 3.5, 4.0, 4.5, 5.0, 5.5 та 5.6 мм. Для 8 балок 1-ї серії (БП-1.3 та БП-1.4, БП-1.5-0.3 та БП-1.6-0.3, БП-1.7-0.5 та БП-1.8-0.5, БП-1.9-0.7 та БП-1.10-0.7) отвори були одиночні (рис. 2.11).

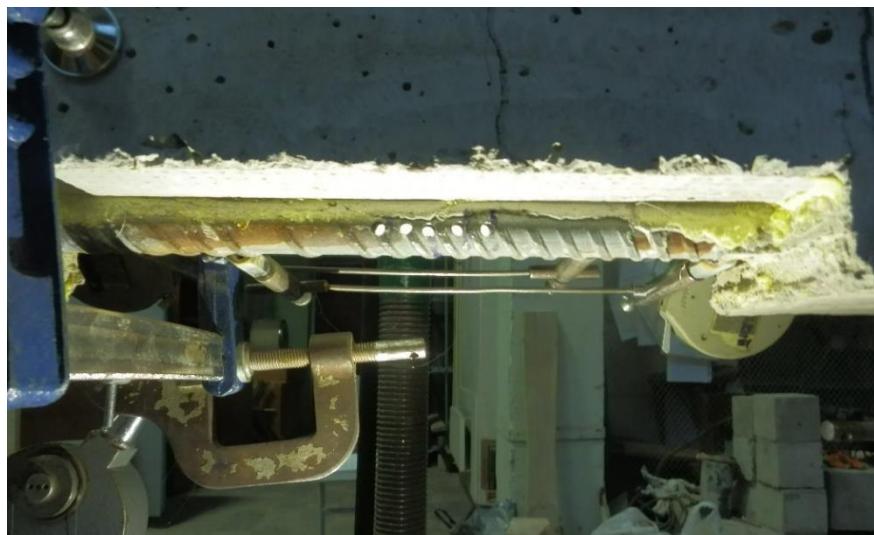
Рис. 2.12. Загальний вигляд п'яти отворів у робочій арматурі пошкоджених зразків

У зразках, позначених вкінці „*” (БП-1.11-0.5* та БП-1.12-0.5*), виконано 5 отворів з тими ж діаметрами (рис. 2.12).

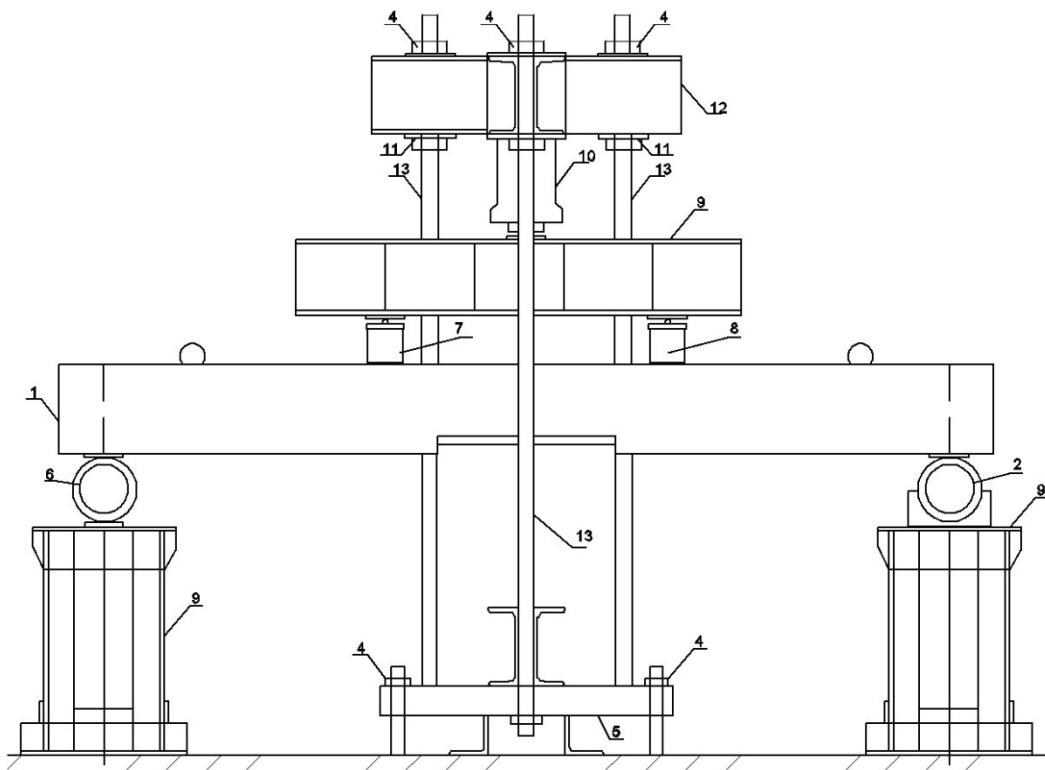
Рис. 2.14. Схема стенду для випробування балок

1 – балка, що випробовується; 2, 6 – кільцеві динамометри (шарнірно рухома та нерухома опори балки); 3 – опорна ферма; 4 – несучі гайки; 5 – силова траверса; 7,8 – шарнірно рухома та нерухома опори для передачі навантаження; 9 – розподільча траверса; 10 – гідравлічний поршень; 11 – конструктивні гайки; 12 – навантажувальна траверса; 13 – вертикальні тяги.

Загальний вигляд та схема стенду для випробування подані на рис. 2.13-2.14.

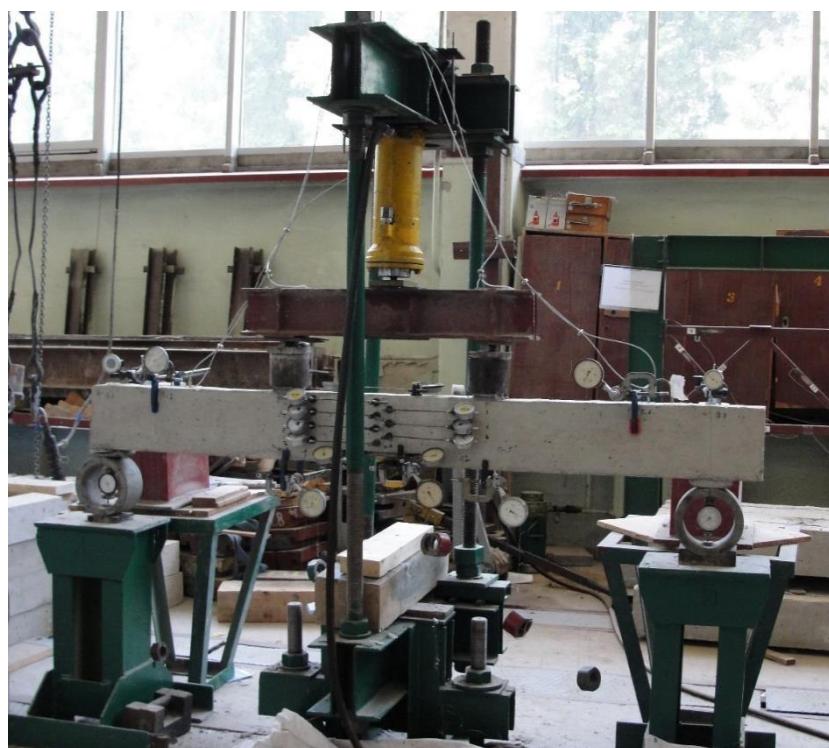
Рис. 2.13. Загальний вигляд стенду для випробування балок

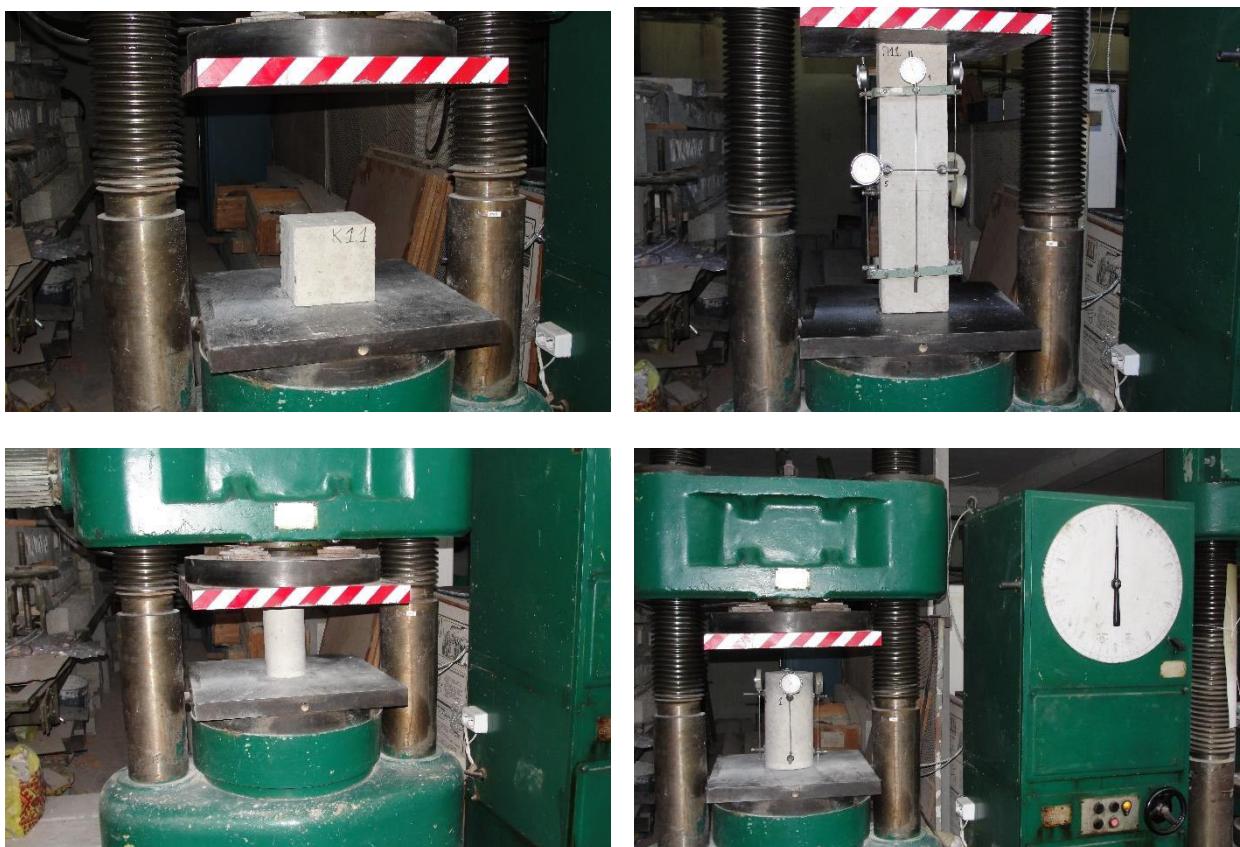
Рис. 2.15. Випробування бетонних кубів призм та циліндрів

Зразки балок бетонувались одним замісом з відповідними контрольними випробуваннями кубів, призм та циліндрів. Міцність бетону на стиск визначали випробовуванням кубів з ребром 100 мм та циліндрів діаметром 100 мм, висотою 200 мм. Призмову міцність і початковий модуль пружності визначали на призмах висотою 400 мм і перерізом 100×100 мм та циліндрах висотою 300 мм та діаметром 150 мм (Рис 2.15).

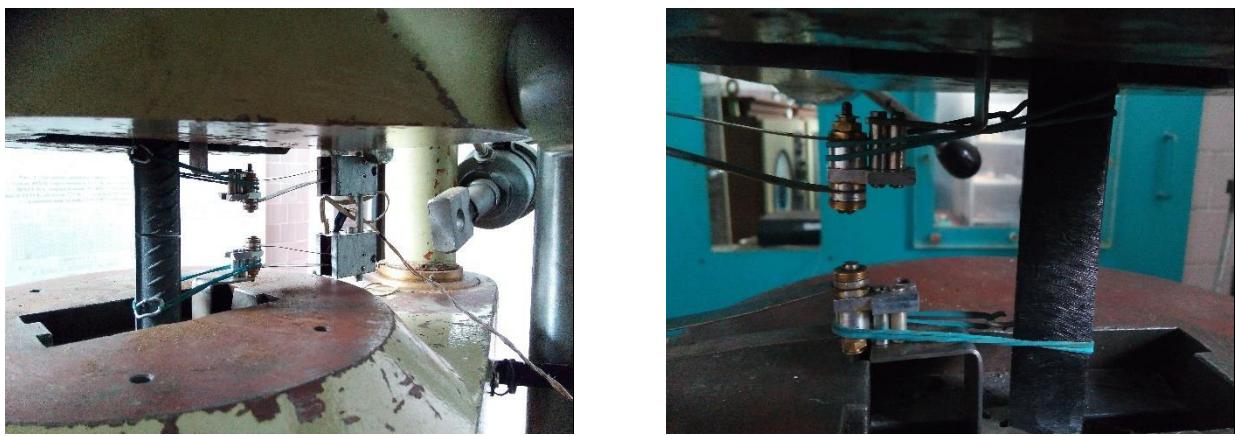
Рис. 2.17. Випробування дослідних зразків сталі на розривній машині СТМ-100

Випробування зразків сталі виконували на розривній машині СТМ-100 з керуванням за допомогою контролера Biss (рис. 2.17) з одночасним записом діаграми розтягу.

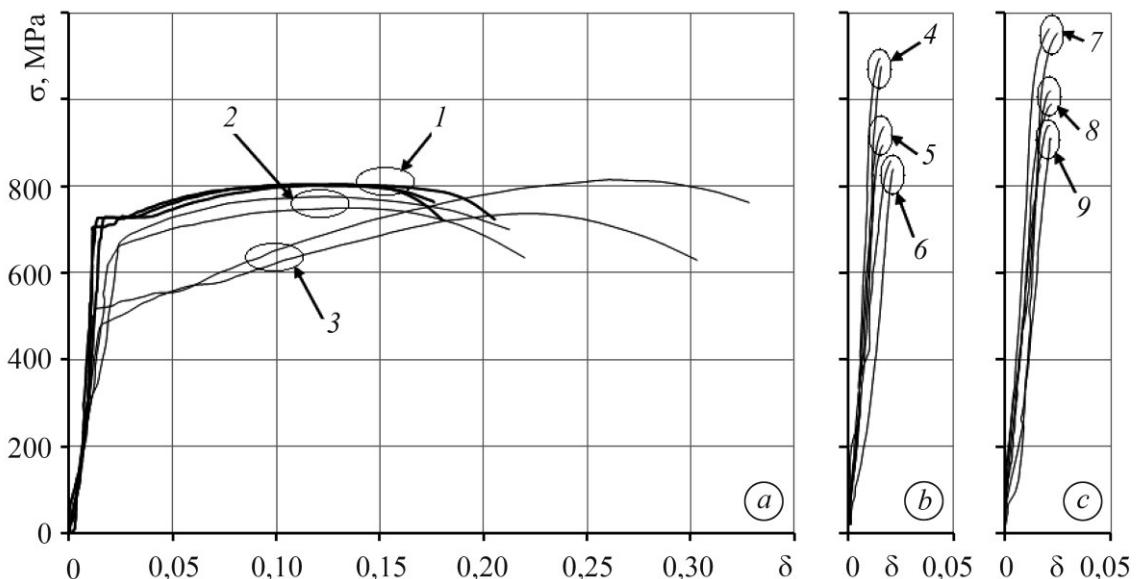
Рис. 2.18. Діаграми деформування зразків арматури з різними типами дефектів

На рис. 2.18а показано діаграми деформування зразків непошкодженого арматурного стержня та зразків з вирізами на глибину 1/2 та 1/4 діаметра арматури D.

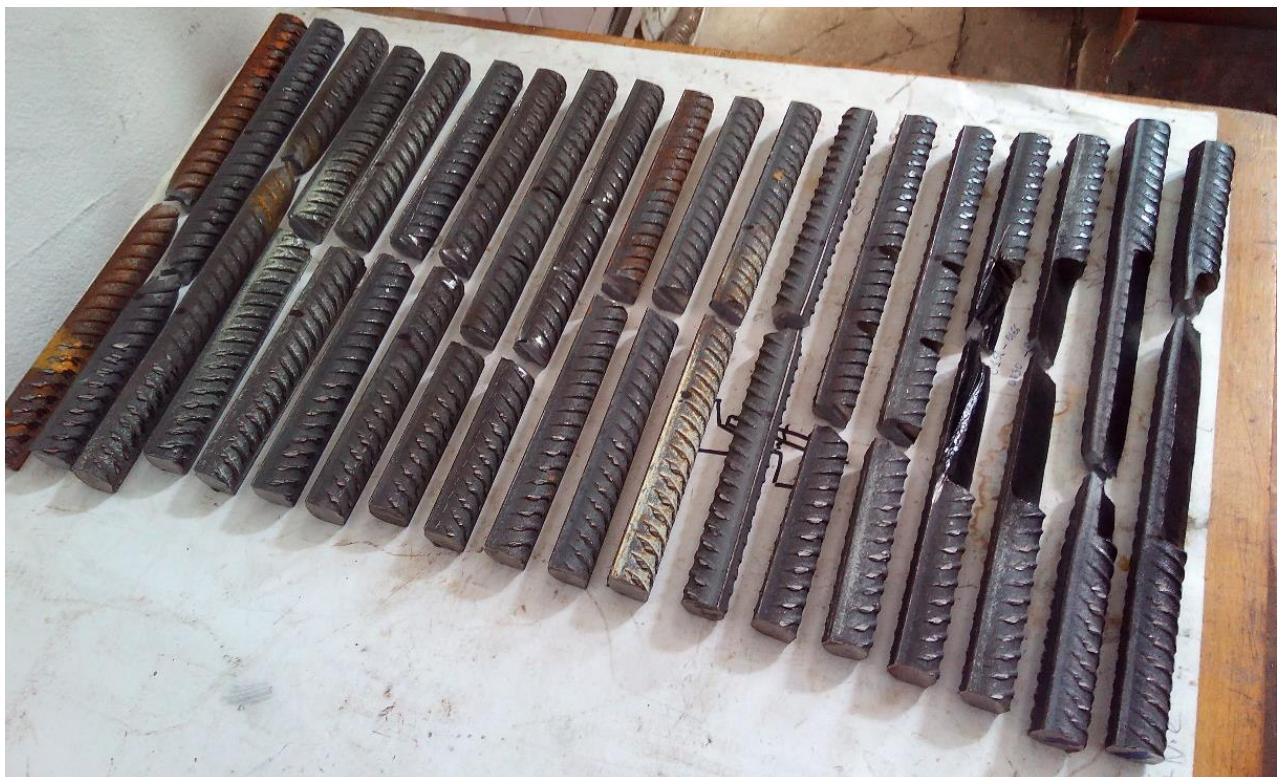
Рис. 2.19. Загальний вигляд зразків арматури з різними типами дефектів

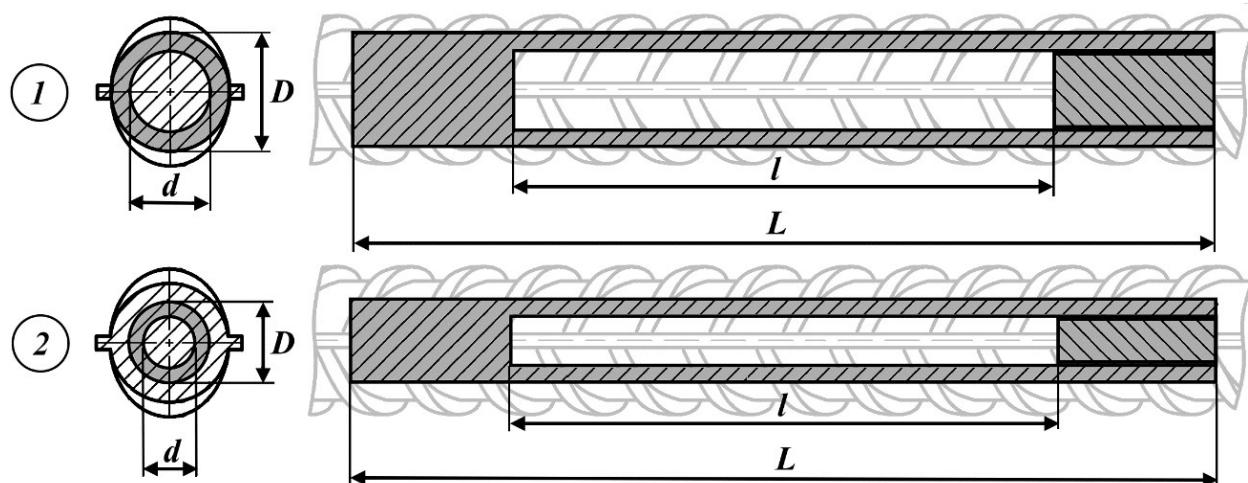
Рис. 2.20. Схема виготовлення трубчастих зразків з арматури для визначення механічних характеристик: 1 – зміщеного шару, 2 – шару серцевини.

$l = 60$ мм та $l = 40$ мм виготовлені з термозміщеної арматури марки А500С згідно схем, показаних на рис. 2.20.

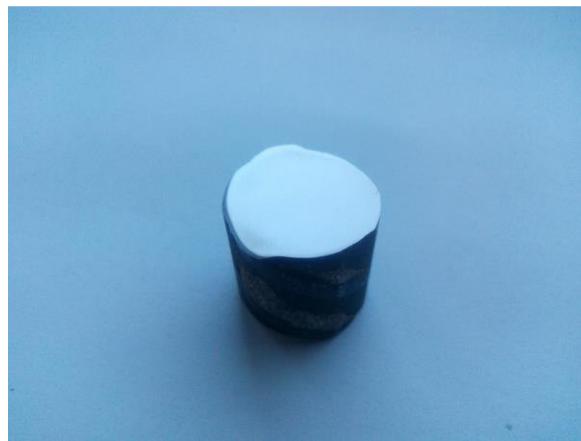
Рис. 2.21. Шліф для визначення мікротвердості поперечного січення арматури.

Після цієї кількості вимірювань зміна довірчого інтервалу виміру середнього значення незначна, тобто збільшення кількості вимірювань недоцільне. Шліф (рис. 2.21) для вимірювання мікротвердості готували з фрагмента зразка арматури вирізаного в поперечному напрямку з використанням полірувального верстата ВП-2 для полірування торців зразків.

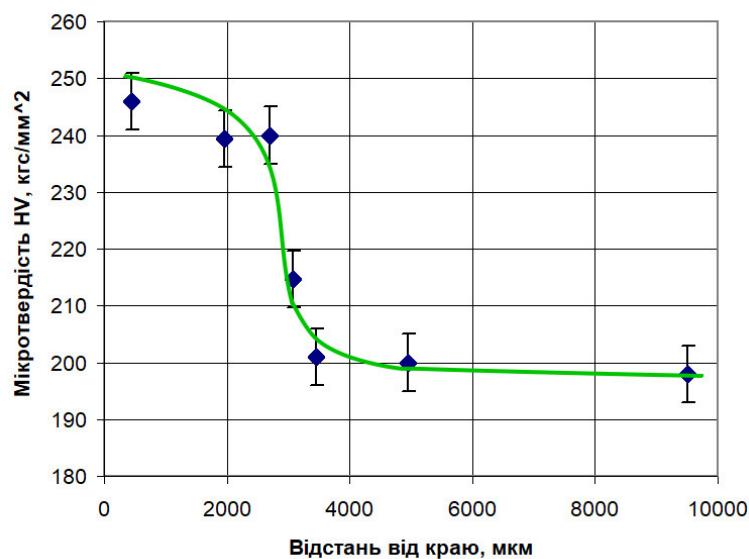
Рис. 2.22. Розподіл мікротвердості поперечного січення арматурного стержня А500С від його краю до серцевини.

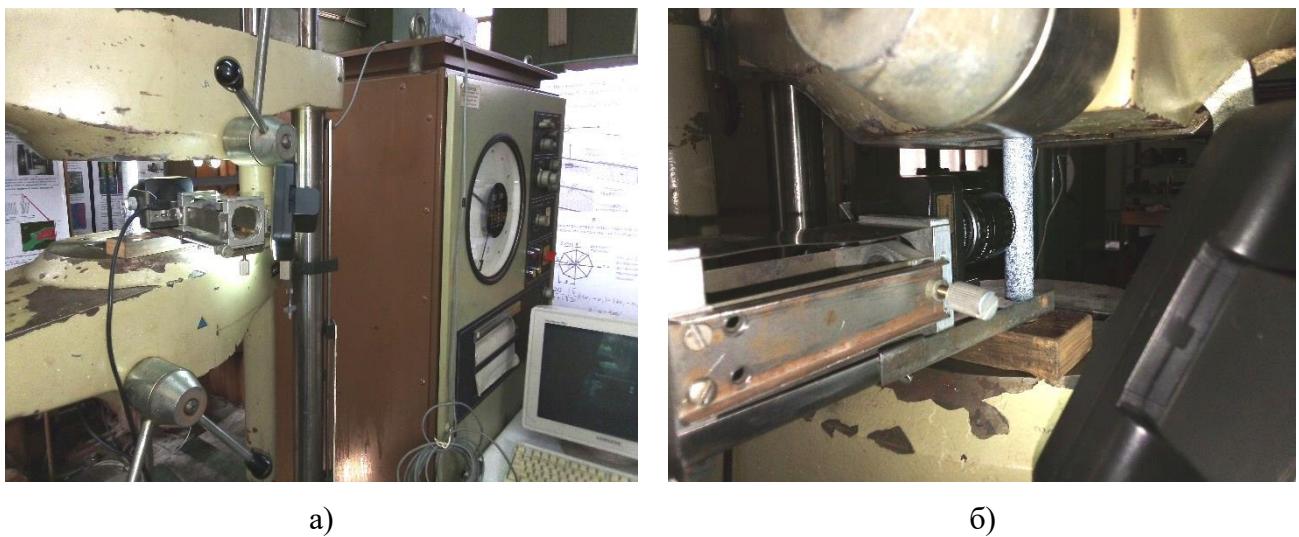
Рис. 2.23. Розривна машина ЕУС-20: а – загальний вигляд установки, б – зразок та цифрова камера для застосування методу кореляції цифрових зображень

Трубчасті зразки розтягували на розривній машині EUS-20 до руйнування за швидкості переміщення рухомої траверси 2 мм/хв (рис. 2.23). Реєстрували зусилля навантаження вбудованим динамометром машини, а та величину видовження тензометричним давачем переміщення (екстензометром).

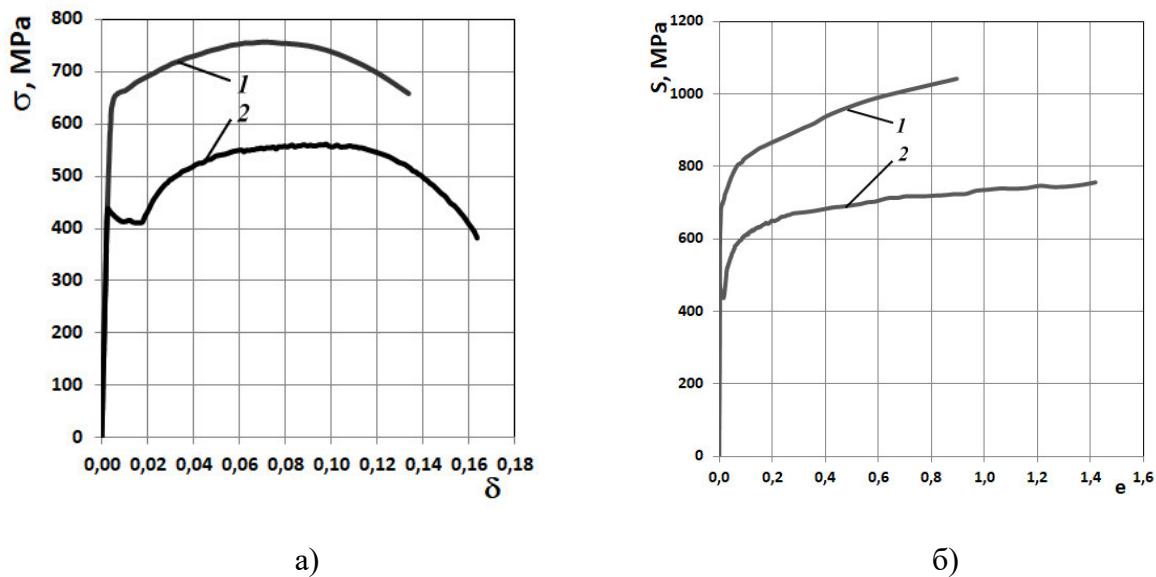
Рис. 2.24. Умовні (а) та істинні (б) діаграми деформування матеріалів зміщеного шару (1) та серцевини арматури (2).

За допомогою аналого-цифрового перетворювача сигналі від динамометра та екстензометра реєстрували персональним комп’ютером. Частота реєстрації даних становила 100 Гц. За результатами випробувань будували діаграми деформування зразків у координатах „умовні напруження σ – відносна деформація зразка δ на базі робочої довжини зразка”. Діаграми деформування матеріалів зміщеного шару та серцевини арматури показано на рис. 2.24

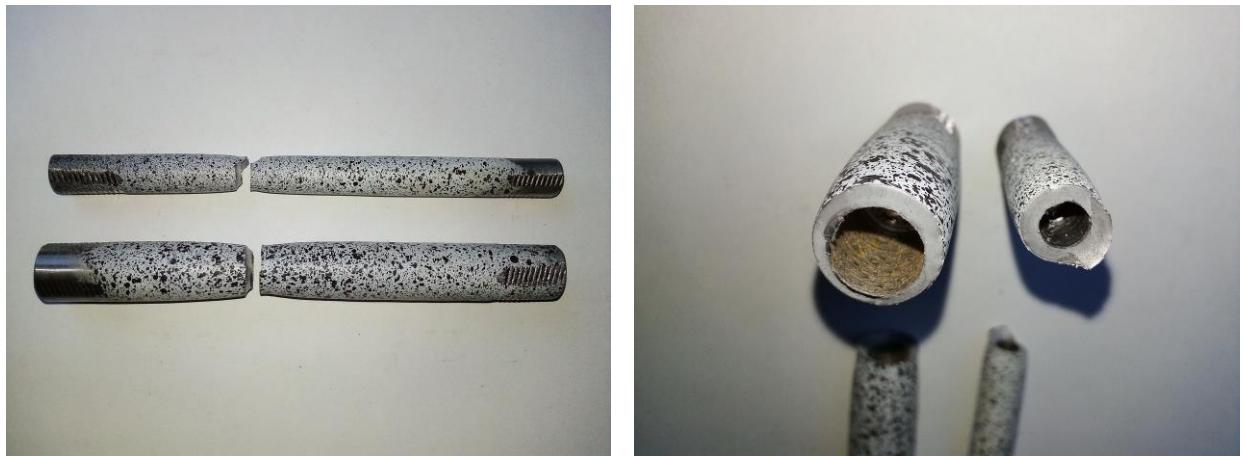
Рис. 2.25. Трубчасті зразки після випробувань статичним розтягом

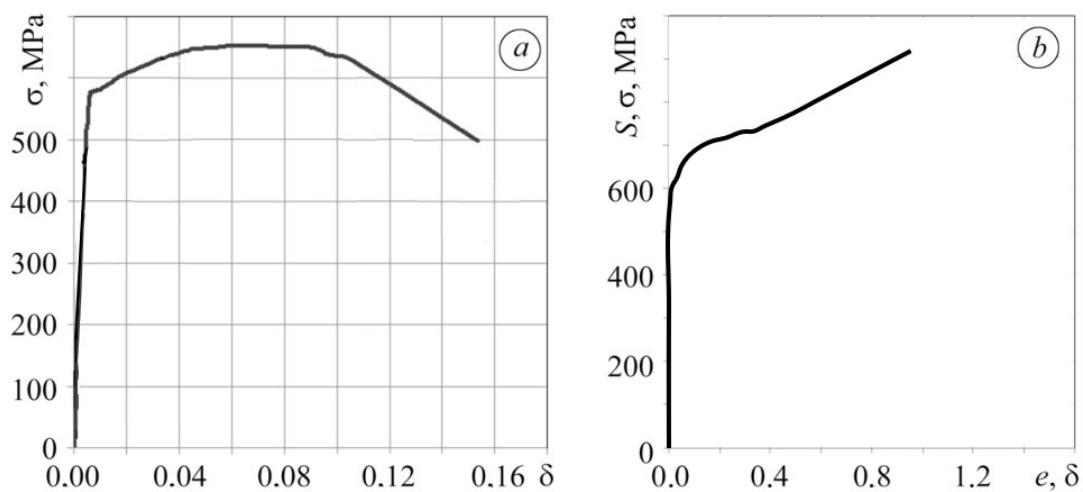
Рис. 2.26. Діаграми деформування суцільного вихідного арматурного стрижня А500С: а – інженерна крива, б – істина крива.

Аналогічно було випробувані суцільні зразки робочої арматури 1-ї серії балок (рис. 2.26).

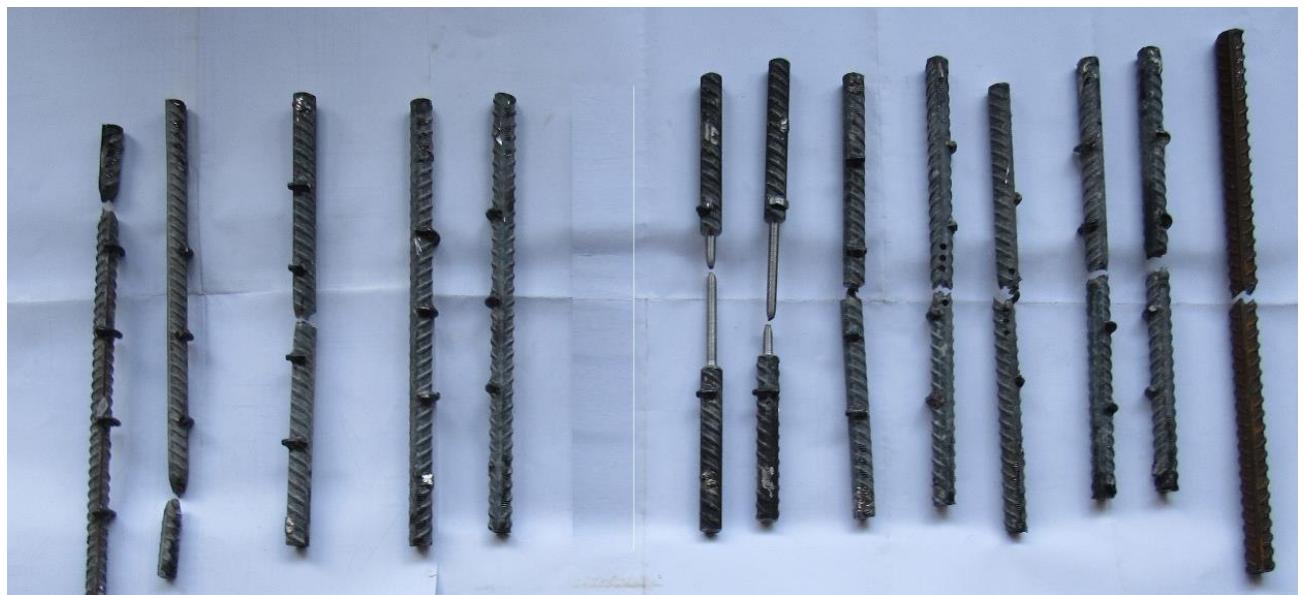
Рис. 2.31. Загальний вигляд зразків арматури з отворами та контрольні суцільні, відібрані з експериментальних балок.

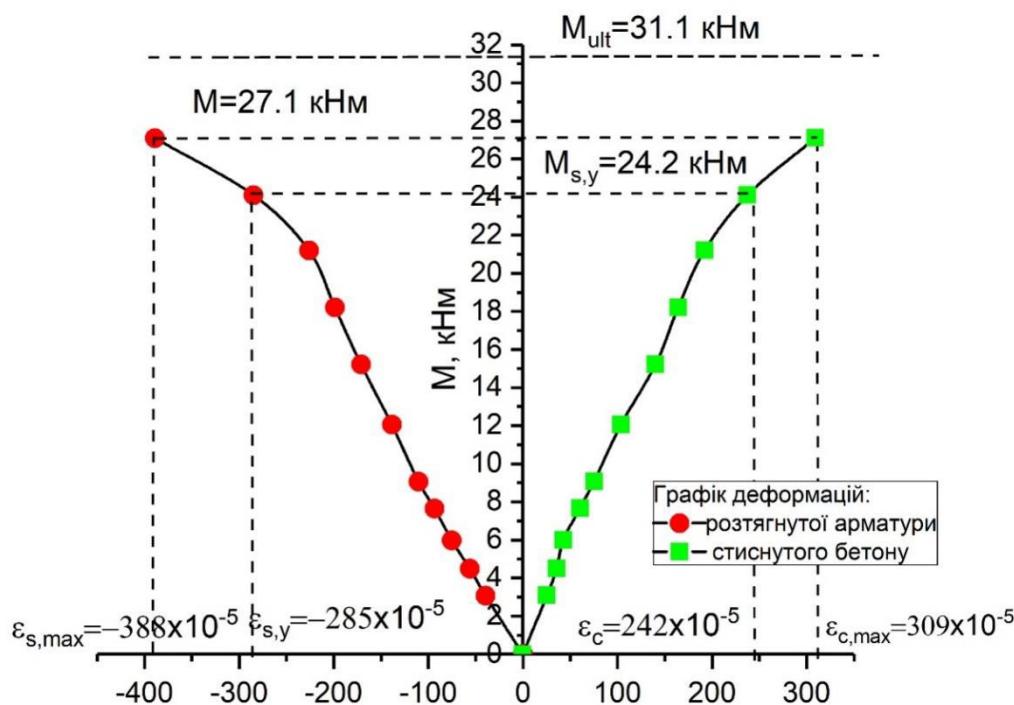
Рис. 3.1. Усереднений графіки деформацій розтягнутої арматури (зліва) та стиснутого бетону (справа) непошкоджених балок 1-ї серії КБ-1.1 та КБ-1.2

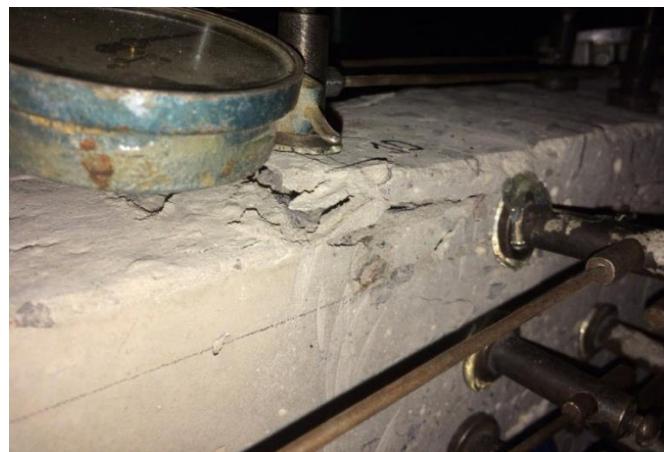
Рис. 3.2. Крихке руйнування бетону найбільш стиснутої фібри зразка КБ-1.1

деформацій бетону настало крихке руйнування найбільш стиснутої фібри бетону (рис. 3.2) при навантаженні $M_{ult}=31.1$ кН×м.

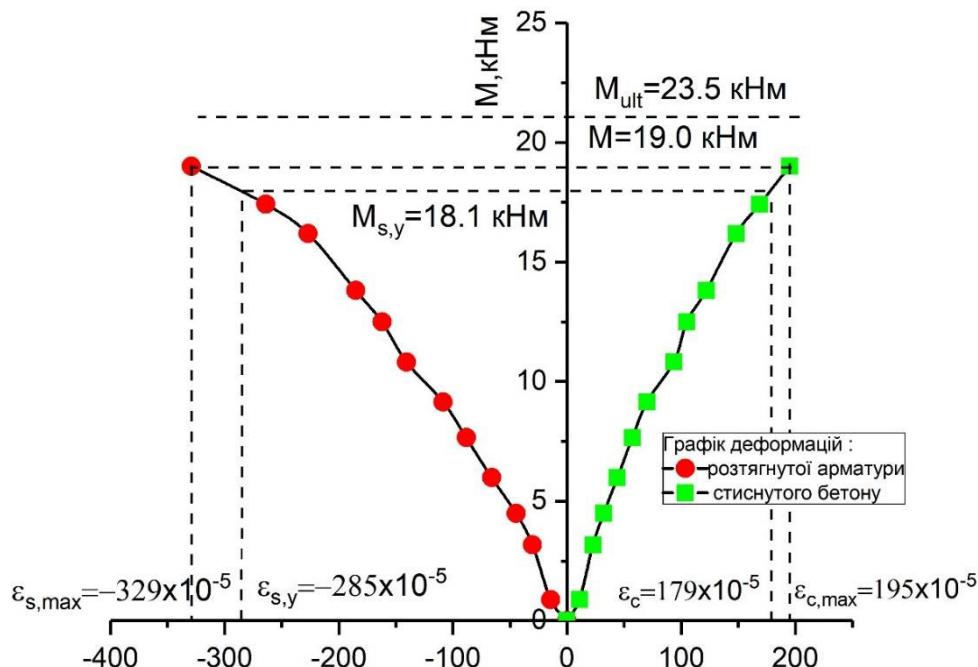
Рис. 3.3. Усереднений графіки деформацій розтягнутої арматури (зліва) та стиснутого бетону (справа) пошкоджених балок 1-ї серії БП-1.3 та БП-1.4

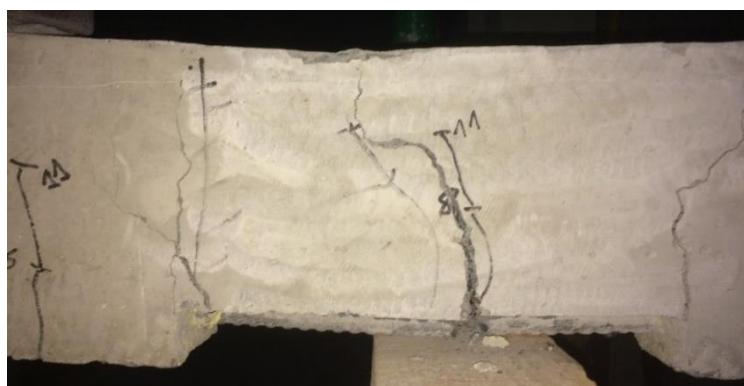
Рис. 3.4. Руйнування зразка БП-1.3, внаслідок розриву робочої арматури

Після досягнення моменту $M_{ult}=23.5$ кН×м відбулося фізичне руйнування зразків, внаслідок розриву розтягнутої робочої арматури (рис. 3.3, рис. 3.4).

Крім цього, не відбулося руйнування стиснутої зони бетону та досягнення деформацій стиснутої крайньої фібри бетону граничних значень. Руйнування відбулось внаслідок розриву робочої арматури. Це можна пояснити тим, що пошкодження розтягнутої арматури має локальний характер в одному місці, що відповідає висверленому отвору. Підтвердженням цього служить, також, відсутність на графіках рис. 3.3 чітко вираженої ділянки текучості арматури.

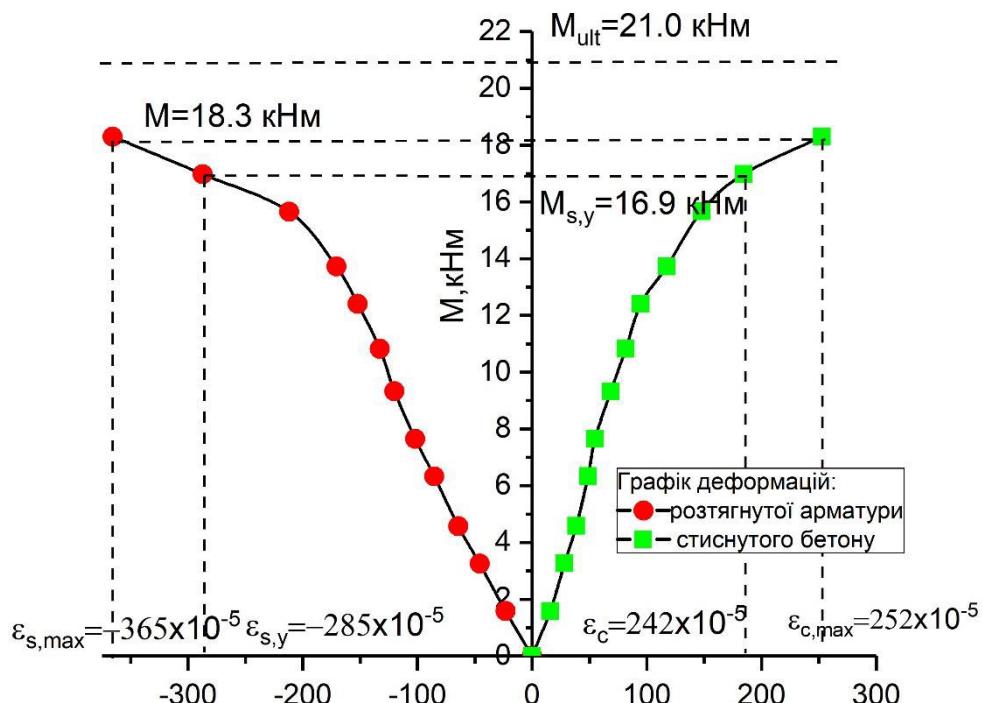
Рис. 3.5. Усереднений графік деформацій розтягнутої арматури (зліва) та стиснутого бетону (справа) непошкодженої балок 3-ї серії КБ-2.13 та КБ-2.14

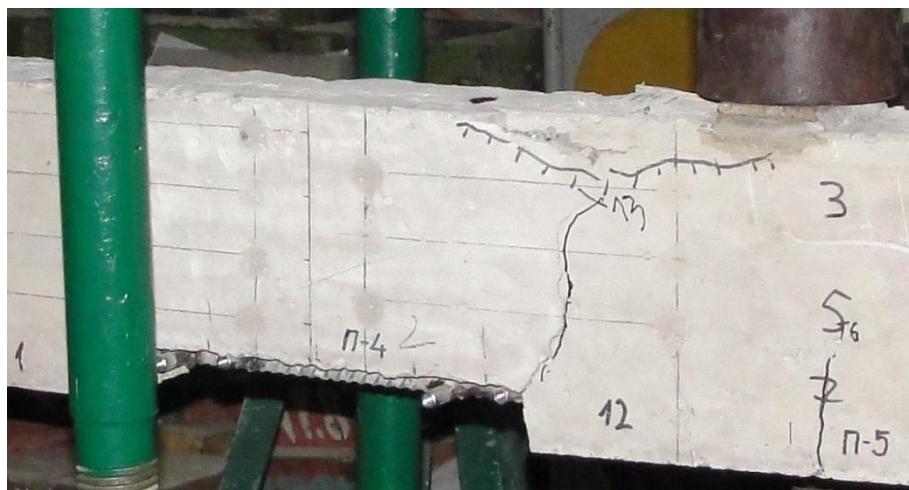
Рис. 3.6. Крихке руйнування бетону найбільш стиснутої фібри зразка КБ-2.13

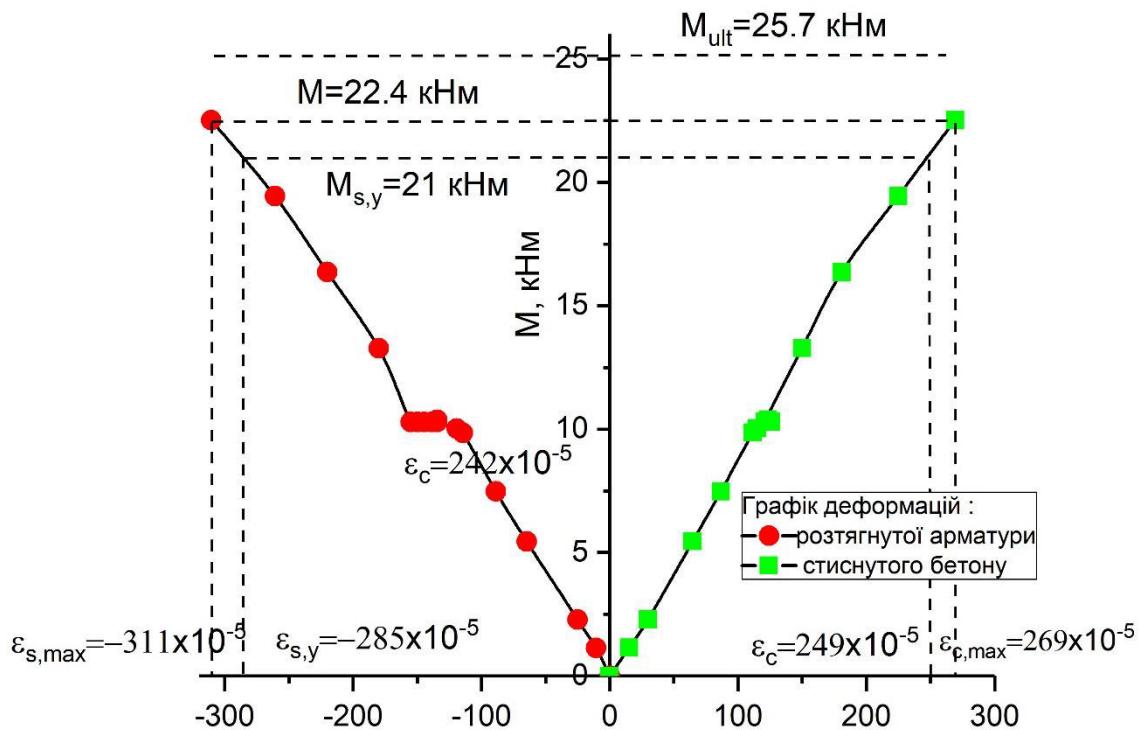
Рис. 3.6. Усереднений графік деформацій розтягнутої арматури (зліва) та стиснутого бетону (справа) непошкодженої балок 1-ї серії БП-1.5-0.3 та БП-1.6-0.3
