Міністерство освіти і науки України
Національний університет „Львівська політехніка“
Національний університет водного господарства та природокористування

ДИСЕРТАЦІЯ
**МІЦНІСТЬ ТА ДЕФОРМАТИВНІСТЬ ЗАЛІЗОБЕТОННИХ БАЛОК З
ПОШКОДЖЕННЯМ АРМАТУРИ ПРИ ДІЇ НАВАНТАЖЕННЯ**

05.23.01 – Будівельні конструкції, будівлі та споруди
19 – Будівництво та архітектура

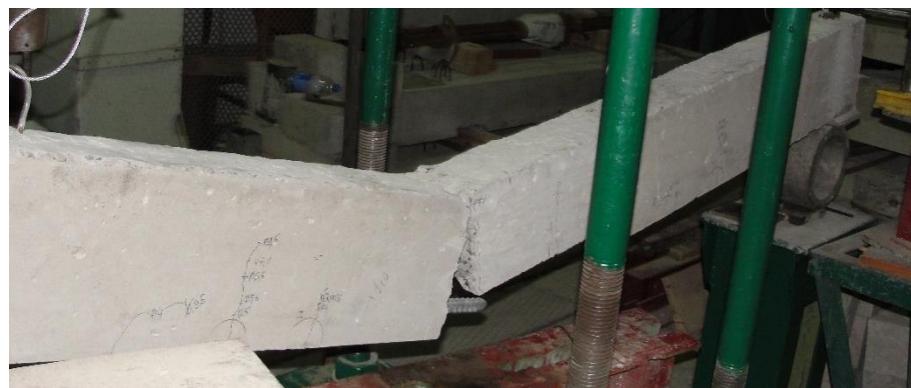
Рис. 3.7. Руйнування зразка БП-1.6-0.3, внаслідок розриву робочої арматури

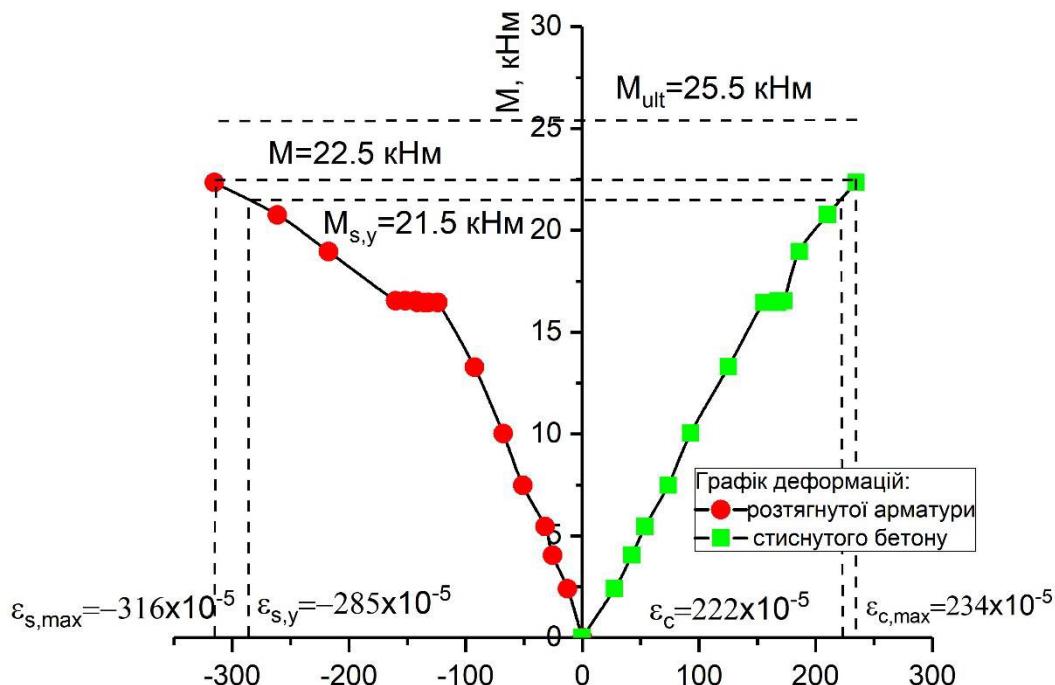
Рис. 3.8. Усереднений графікі деформацій розтягнутої арматури (зліва) та стиснутого бетону (справа) непошкодженої балок 1-ї серії БП-1.7-0.5 та БП-1.8-0.5

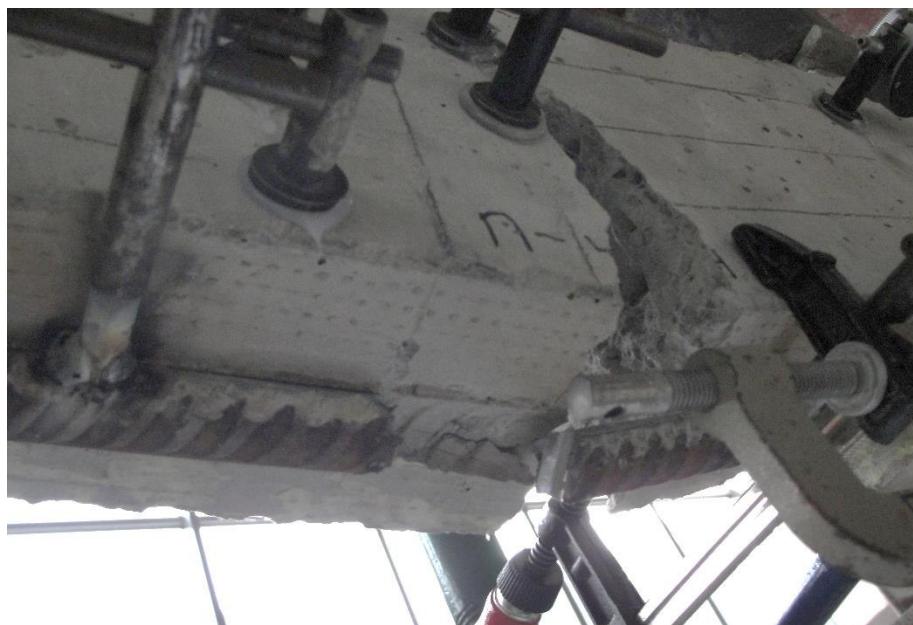
Рис. 3.9. Руйнування зразка БП-1.7-0.5, внаслідок розриву робочої арматури

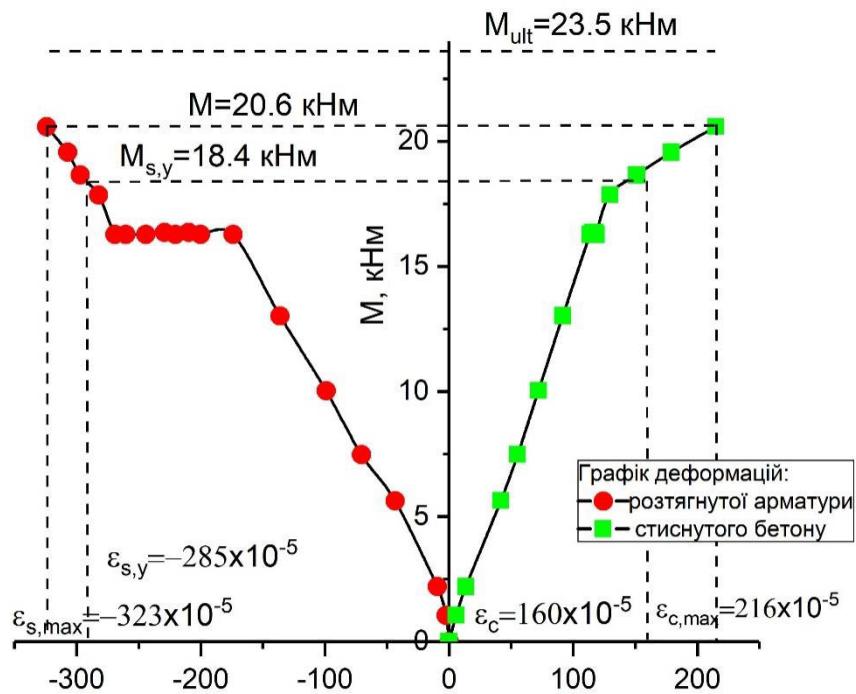
Рис. 3.10. Усереднений графіки деформацій розтягнутої арматури (зліва) та стиснутого бетону (справа) непошкодженої балок 1-ї серії
БП-1.9-0.5* та БП-1.10-0.5*

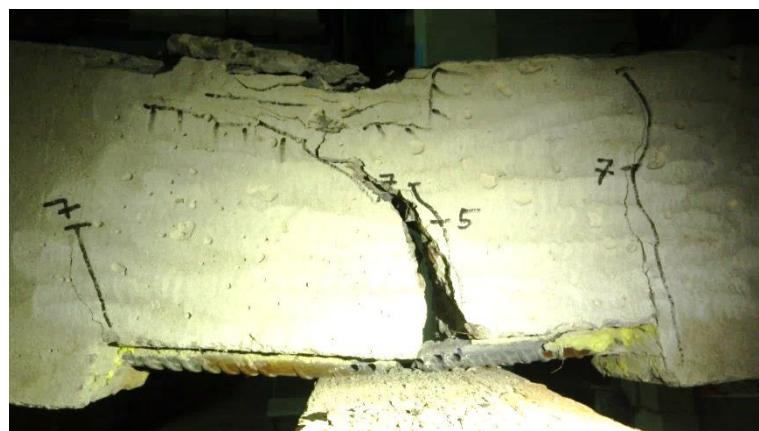
Рис. 3.11. Руйнування зразка БП-1.9-0.5*, внаслідок розриву робочої арматури

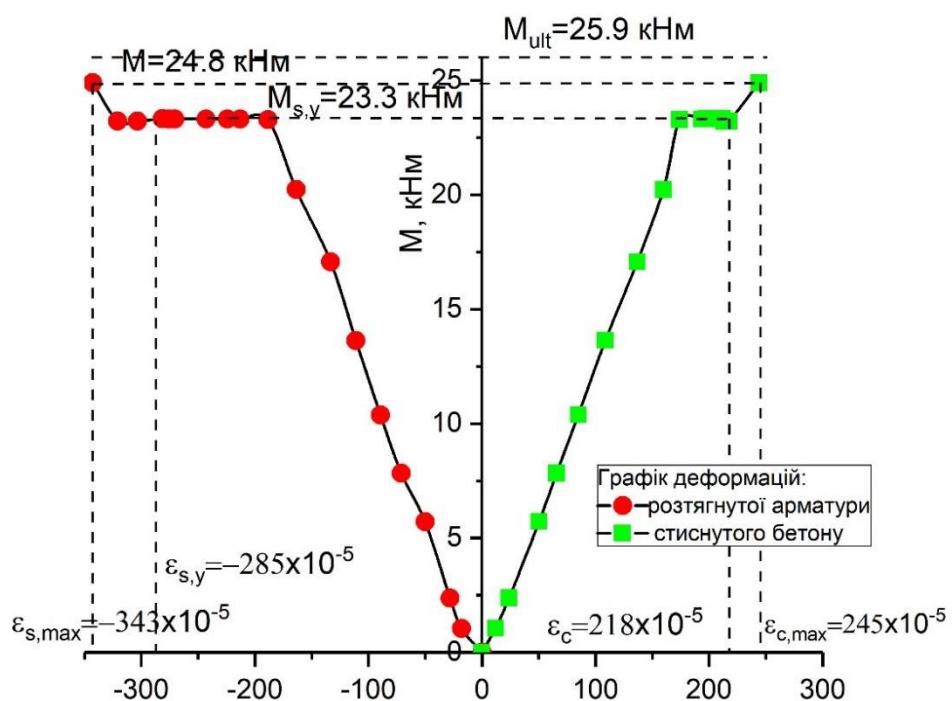
Рис. 3.12. Усереднений графіки деформацій розтягнутої арматури (зліва) та стиснутого бетону (справа) непошкодженої балок 1-ї серії

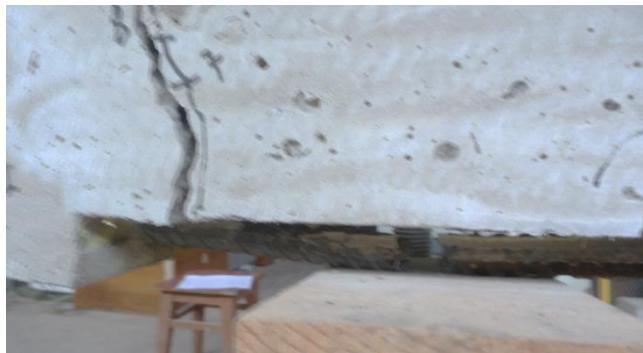
Рис. 3.13. Руйнування зразка БП-1.11-0.7, внаслідок розриву робочої арматури

Після приросту навантаження до $M=25.9 \text{ кН}\times\text{м}$ відбулось фізичне руйнування зразків, внаслідок розриву робочої арматури (рис. 3.13).

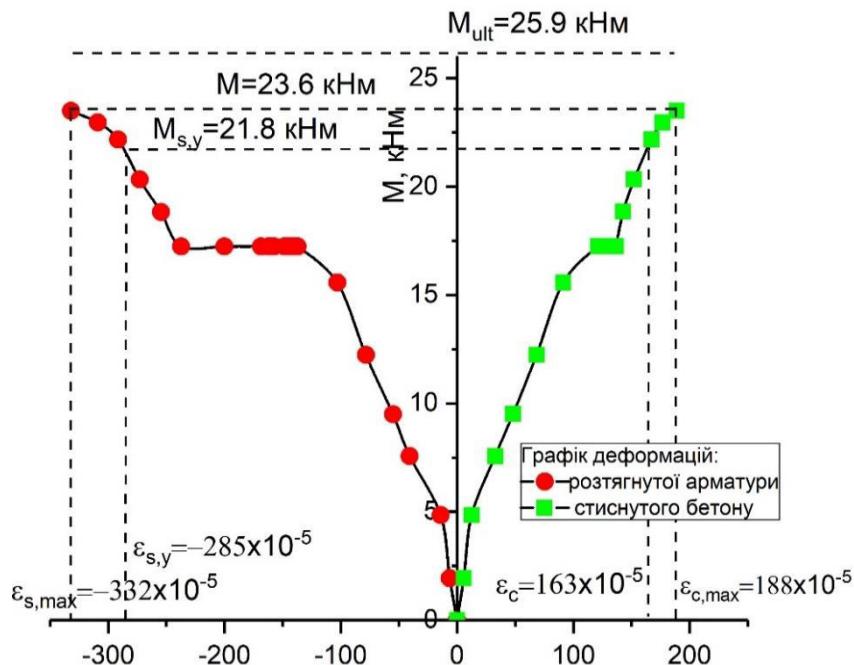
Рис. 3.14. Усереднений графіки деформацій розтягнутої арматури (зліва) та стиснутого бетону (справа) непошкодженої балок 1-ї серії

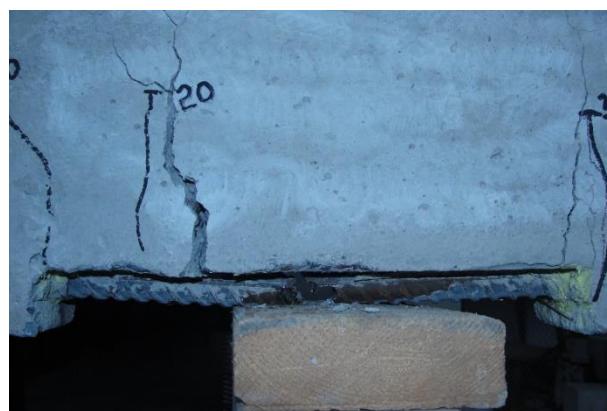
Рис. 3.15. Руйнування зразка БП-3.16-0.5, внаслідок розриву робочої арматури

Фізичне руйнування зразків зафіксовано при моменті $M=25.9$ кН×м, внаслідок розриву робочої арматури (рис. 3.15).

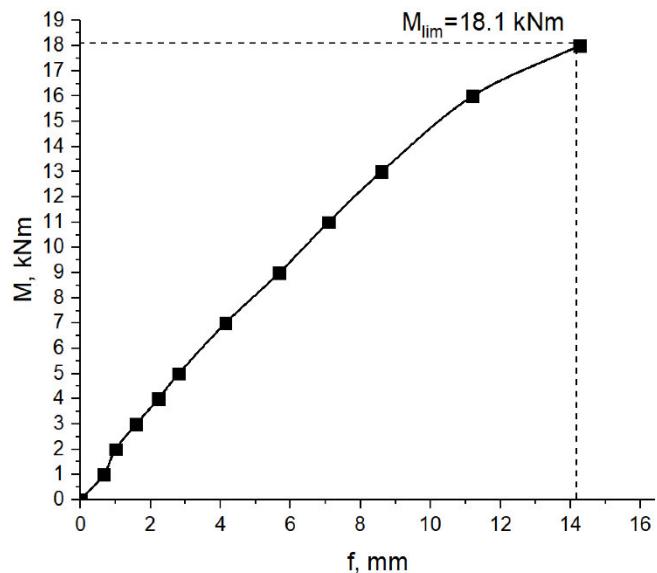
Рис. 3.17. Усереднені графіки прогину центрального прогиноміра балок КБ-1.1 та КБ-1.2

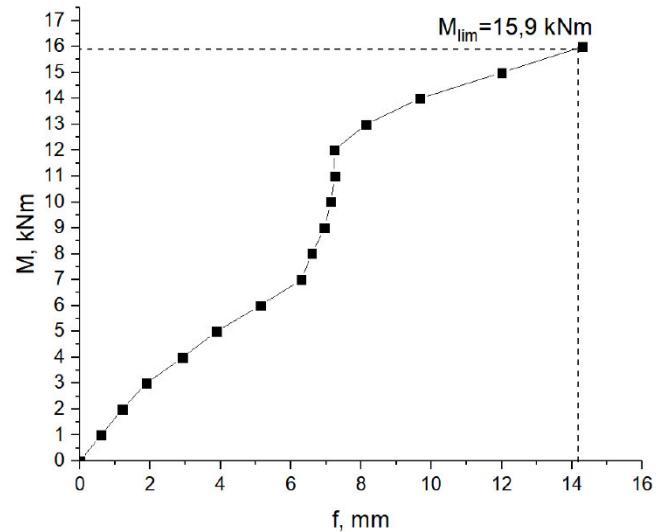
Рис. 3.23. Усереднені графіки прогину центрального прогиноміра балок БП-1.5-0.3 та БП-1.6-0.3

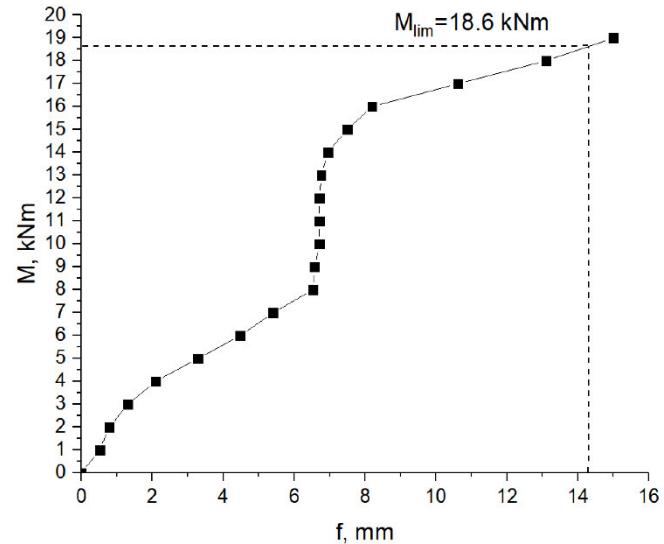
Рис. 3.25. Усереднені графіки прогину центрального прогиноміра балок БП-1.7-0.5 та БП-1.8-0.5

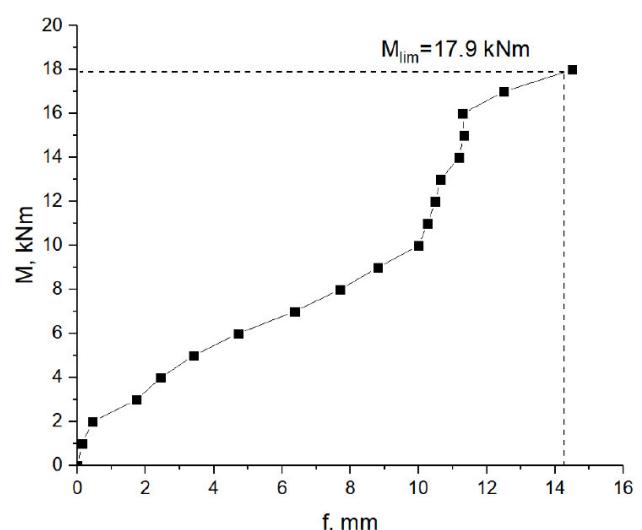
Рис. 3.29. Усереднені графіки прогину центрального прогиноміра балок БП-1.11-0.7 та БП-1.12-0.7

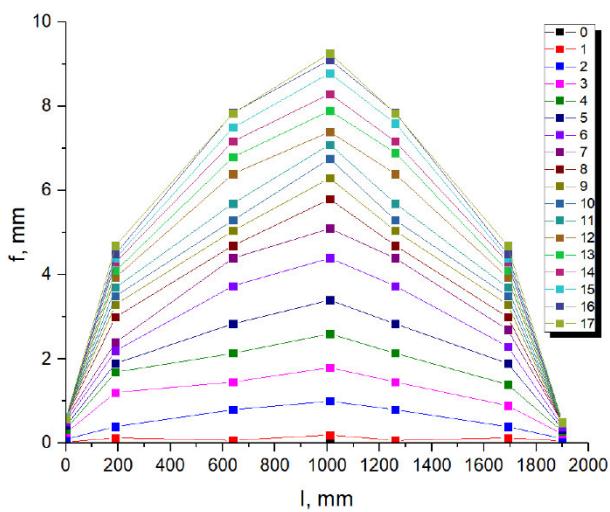
Рис. 3.30. Усереднені графіки залежності прогину балок БП-3.15-0.5 та БП-3.16-0.5 в залежності від довжини і навантаження

Зразки БП-3.15-0.5 та БП-3.16-0.5 належать до 3-ї серії, в яких робоча арматура діаметром 22 mm, при навантаженні 50% від несучої здатності непошкоджених зразків, пошкоджувалась на 51%, що відповідає площі поперечного перерізу робочої арматури діаметром 16 mm. Спостерігається лінійний приріст прогину до пошкодження (рис. 3.30, 3.31). При пошкодженні прогин практично не приrostав. При навантаженні $M=23 \text{ kNm}$ досягнуто граничний прогин у даних зразках.

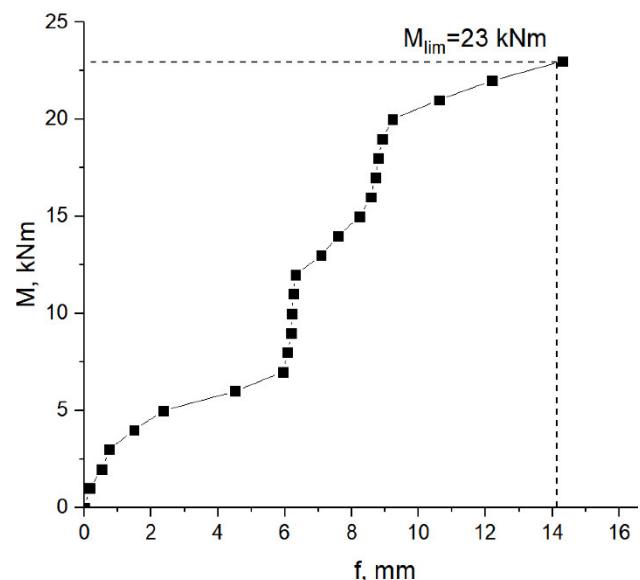
Рис. 3.31. Усереднені графіки прогину центрального прогиноміра балок БП-3.15-0.5 та БП-3.16-0.5

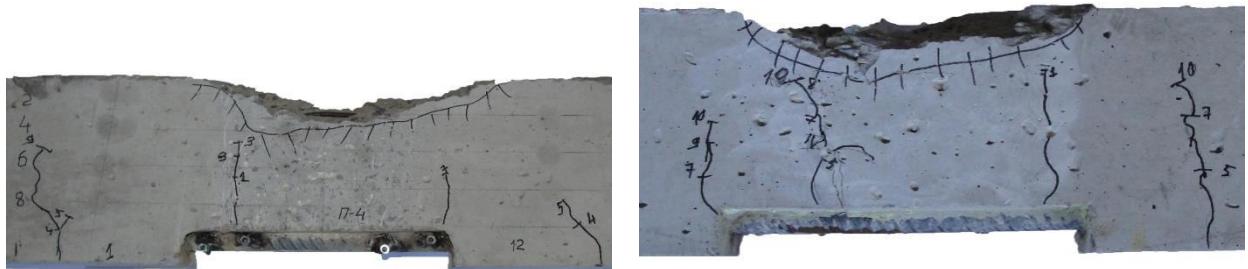
Рис. 3.32. Характер утворення тріщин центрального перерізу дослідного зразка КБ-1.1 (зліва) та КБ-1.2 (справа)

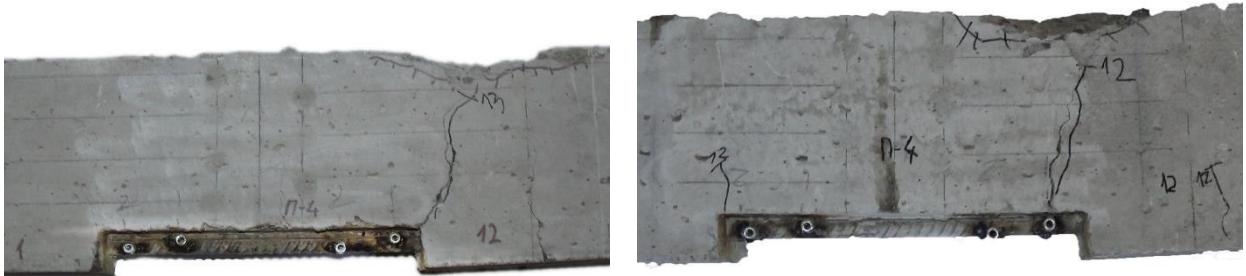
Рис. 3.33. Характер утворення тріщин центрального перерізу дослідного зразка КБ-2.13 (зліва) та КБ-2.14 (справа)

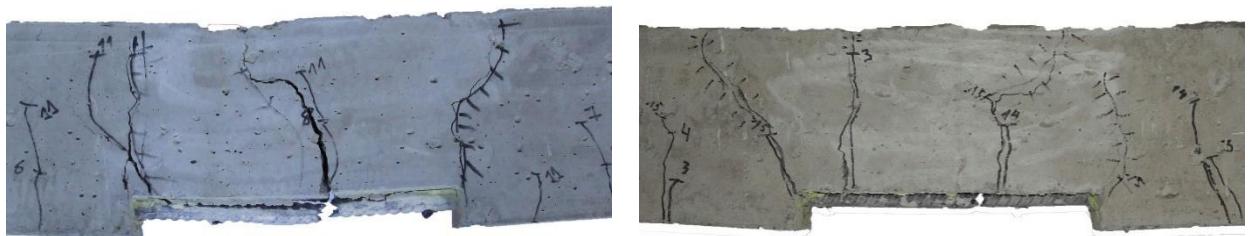
Рис. 3.34. Характер утворення тріщин центрального перерізу дослідного зразка БП-1.3 (зліва) та БП-1.4 (справа)

У зразках БП-1.3 та БП-1.4 пошкодження виконували без початкового рівня навантаження та робочу арматури з діаметром 20 мм пошкоджували до еквівалентного за площею діаметром 16 мм. Початок тріщиноутворення зафіксовано при моменті $M_{cr,a} = 7.0$ кНм, що менше від зразків КБ-1.1 та КБ-1.2 з робочою арматурою діаметром 20 мм та значно більше зразків КБ-2.13 та КБ-2.14 з робочою арматурою діаметром 16 мм. Це пояснюється тим, що після

пошкодження робочої арматури діаметром 20 мм отвором 5.6 мм в роботу включається термічно-змінений шар. Максимальну ширину розкриття тріщин при вичерпанні несучої здатності зафіковано $w_{max,s,y} = 0.25$ мм, що аналогічно зі зразками з робочою арматурою діаметром 16 мм та незначно більше від зразків без пошкодження, ВІДХИЛЕННЯ складає 0.025мм. Характер тріщиноутворення зразків наведено в рис. 3.34 та рис. А.3.

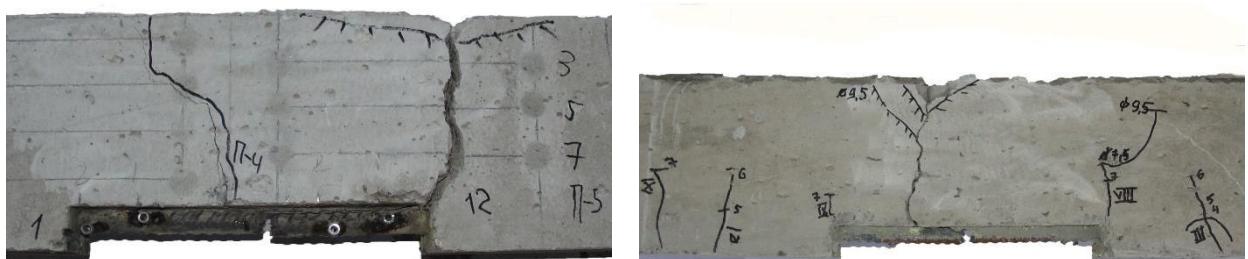
Рис. 3.35. Характер утворення тріщин центрального перерізу дослідного зразка БП-1.5-0.3 (зліва) та БП-1.6-0.3 (справа)

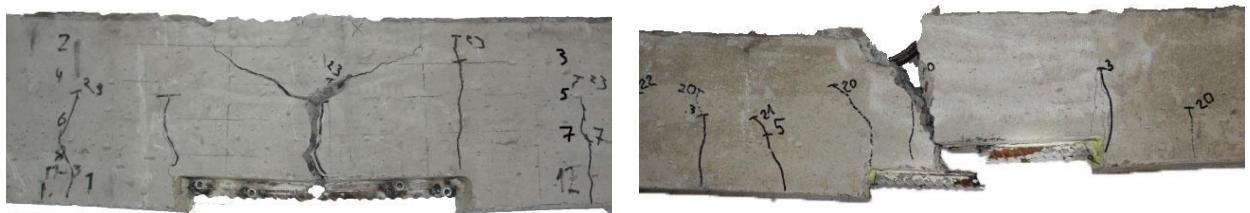
Рис. 3.39. Характер утворення тріщин центрального перерізу дослідного зразка БП-3.15-0.5 (зліва) та БП-3.16-0.5 (справа)

Зразки БП-3.15-0.5 та БП-3.16-0.5 належать до третьої серії, відповідно діаметр робочої арматури 22 мм. Пошкодження аналогічно виконували як для першої серії, зменшенням до площині діаметра 16 мм при рівні навантаження 70% від контрольних непошкоджених зразків. Характер тріщиноутворення наведено на рис. 3.39 та рис. А. 8 додатку А. Момент тріщиноутворення відбувся при $M_{cr,a} = 8.55$ кНм, що більше від пошкоджених зразків першої серії (з пошкодженням до еквівалентного по площині діаметра 16 мм). При вичерпанні несучої здатності

максимальна ширина тріщин склала $w_{max,s,y} = 0.225$ мм, що так само менше від пошкоджених зразків першої серії та аналогічно не досягають максимальної ширини розкриття тріщин, згідно ДСТУ.

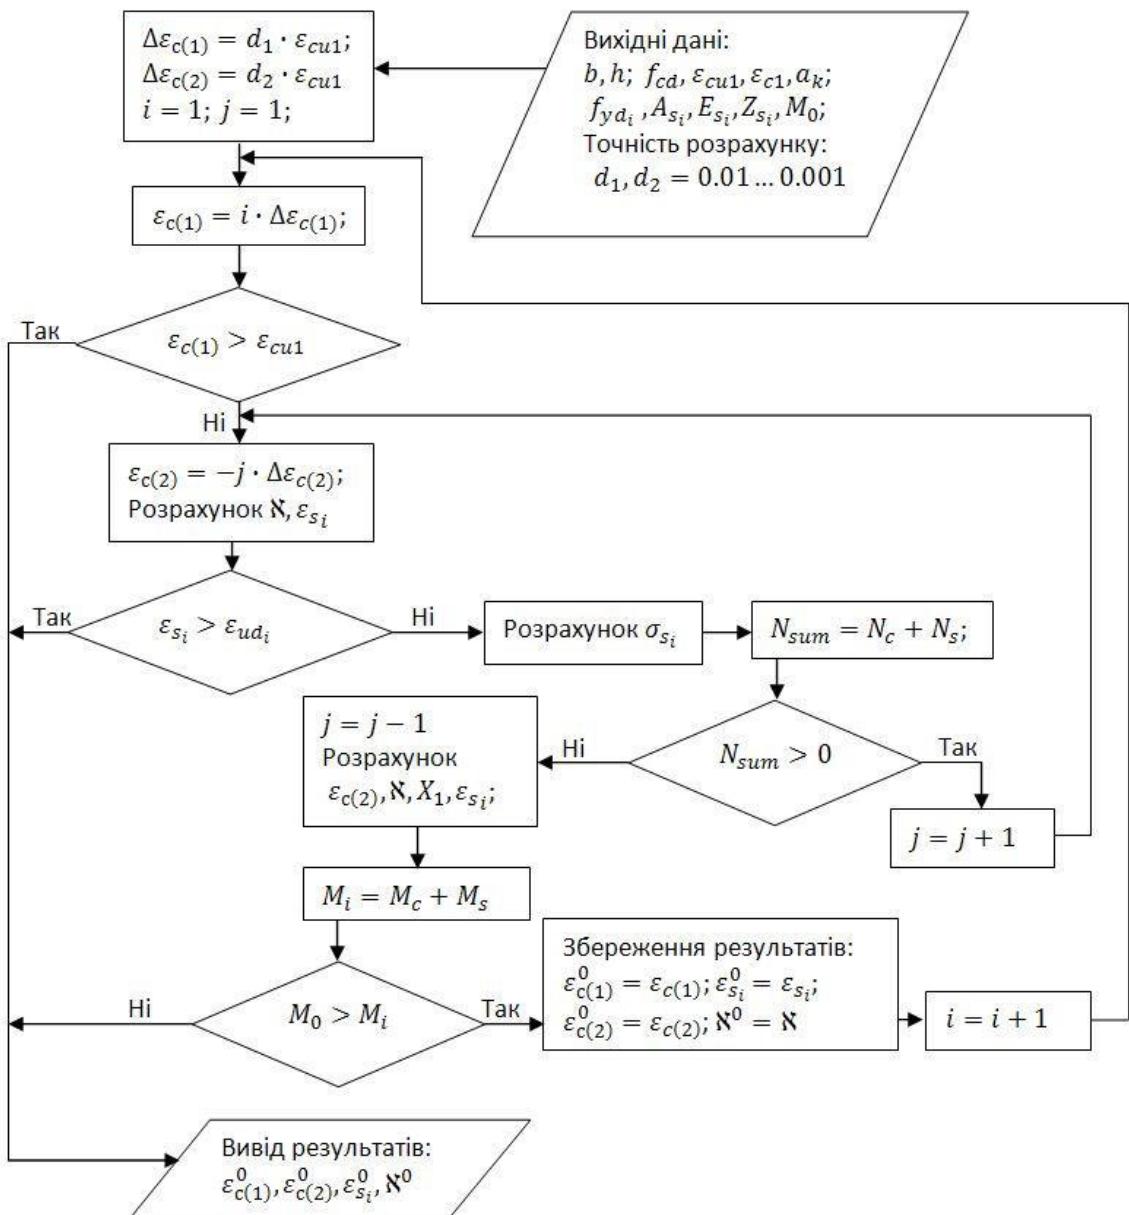
Рис. 4.2. Блок-схема визначення напружено-деформаційного стану нормального перерізу залізобетонного згинального елементу

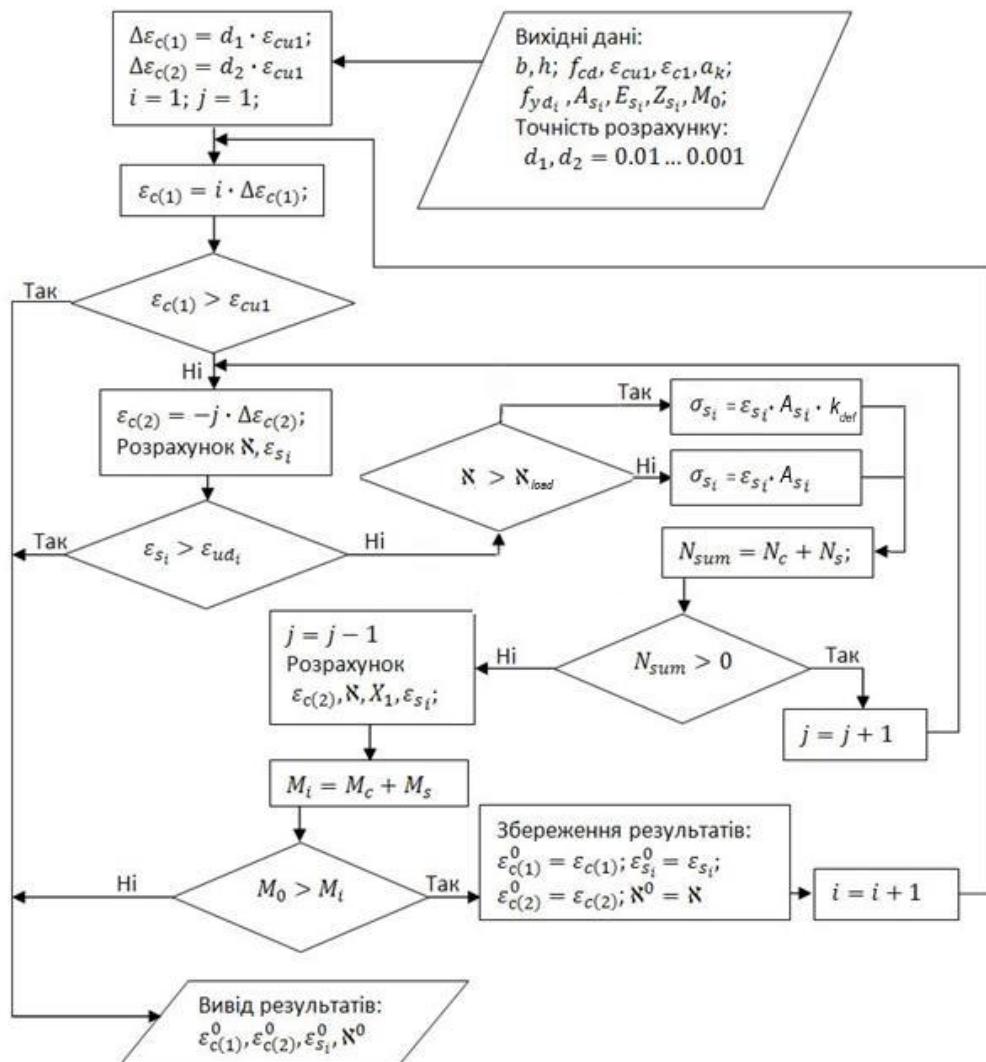
Рис. 4.3. Принципова блок-схема визначення напружено-деформаційного стану нормального перерізу залізобетонного згинального елемента пошкодженого при дії навантаження

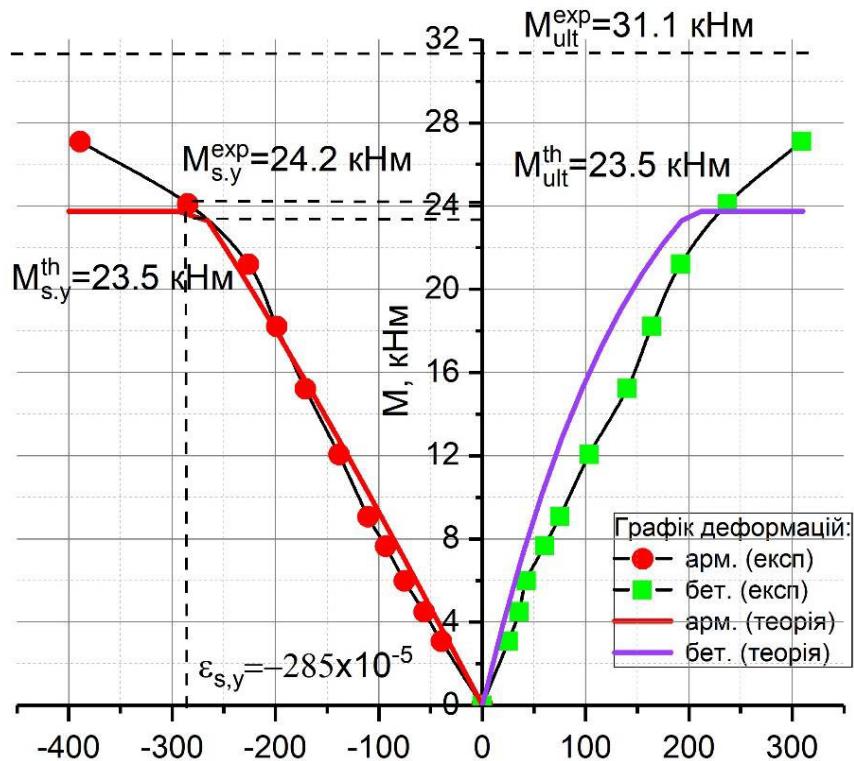
Рис. 4.5. Теоретичні та експериментальні графіки „згинальний момент-відносні деформації” для розтягнутої арматури та найбільш стиснутої фібри бетону для балок КБ-1.1 та КБ-1.2

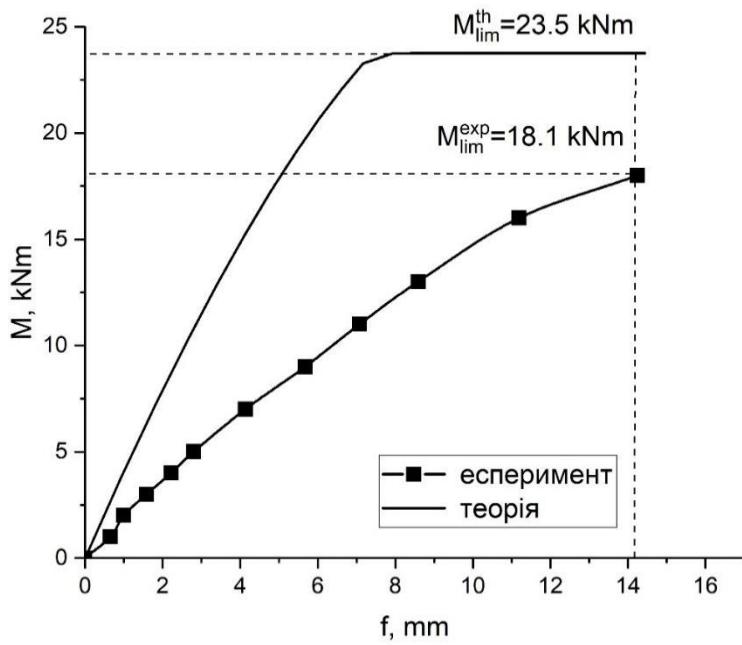
Рис. 4.6. Графіки „момент-прогин” теоретичного розрахунку (теорія) у порівнянні з експериментальними величинами (експеримент) балок КБ-1.1 та КБ-1.2

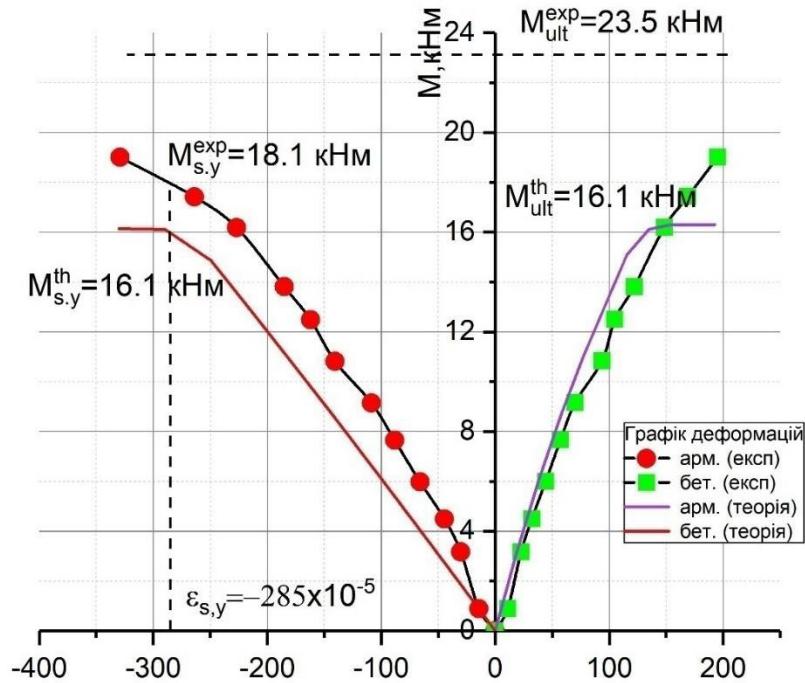
Рис. 4.7. Теоретичні та експериментальні графіки „згинальний момент-відносні деформації” для розтягнутої арматури та найбільш стиснутої фібри бетону для балок БП-1.3 та БП-1.4

Результати розрахунку зразків БП-1.3 та БП-1.4 наведено на рис. 4.7.

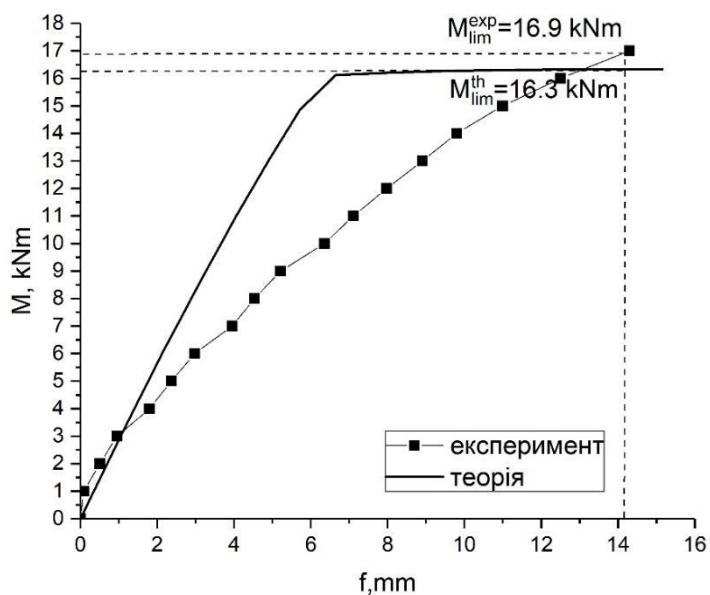
Рис. 4.8. Графіки „момент-прогин“ теоретичного розрахунку (теорія) у порівнянні з експериментальними величинами (експеримент) балок БП-1.3 та БП-1.4

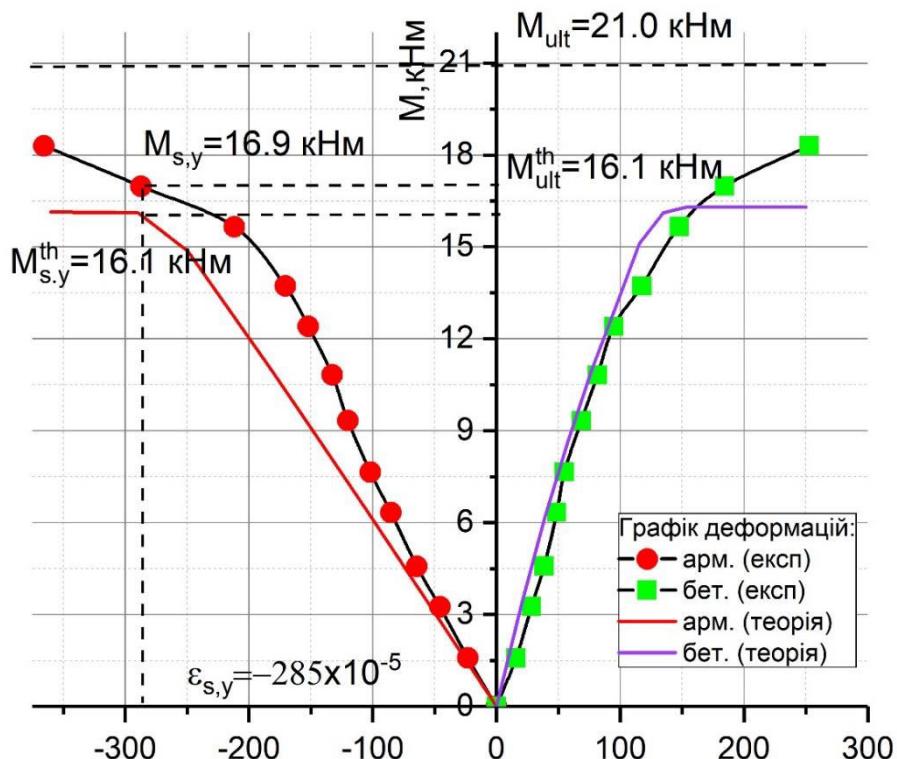
Рис. 4.9. Теоретичні та експериментальні графіки „згиначний момент-відносні деформації” для розтягнутої арматури та найбільш стиснутої фібри бетону для балок КБ-2.13 та КБ-2.14

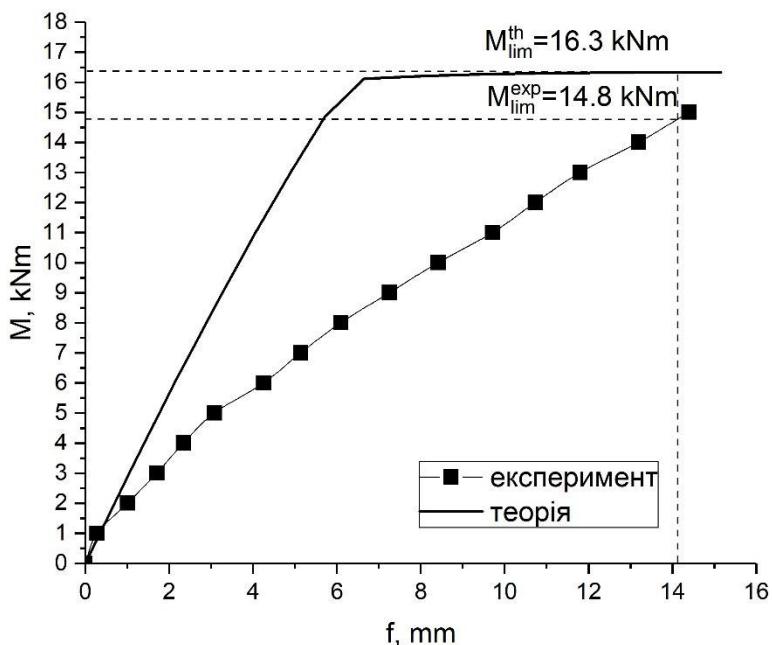
Рис. 4.10. Графіки „момент-прогин“ теоретичного розрахунку (теорія) у порівнянні з експериментальними величинами (експеримент) балок КБ-2.13 та КБ-2.14

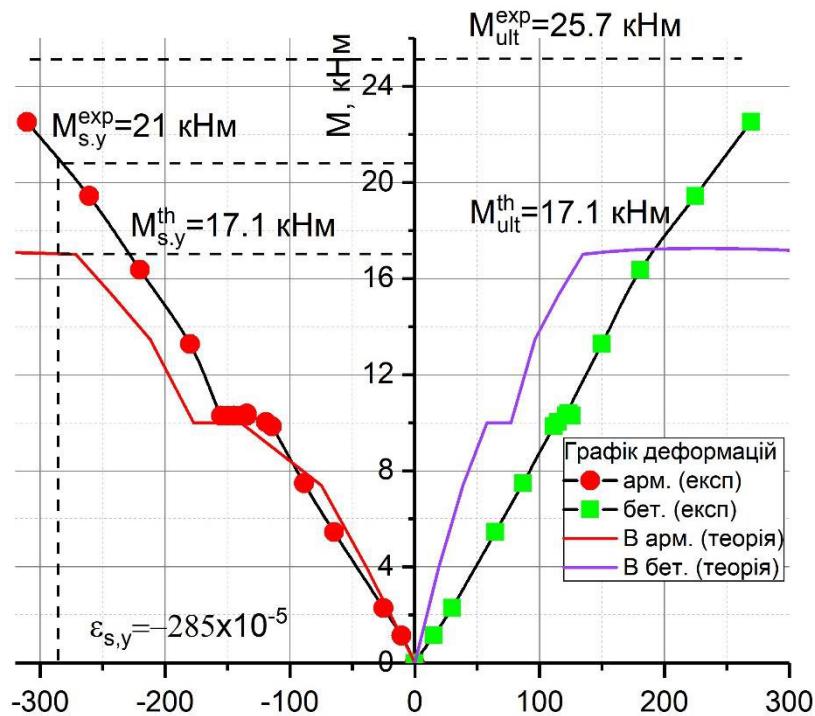
Рис. 4.11. Теоретичні та експериментальні графіки „згиальний момент-відносні деформації” для розтягнутої арматури та найбільш стиснутої фібри бетону для балок БП-1.5-0.3 та БП-1.6-0.3

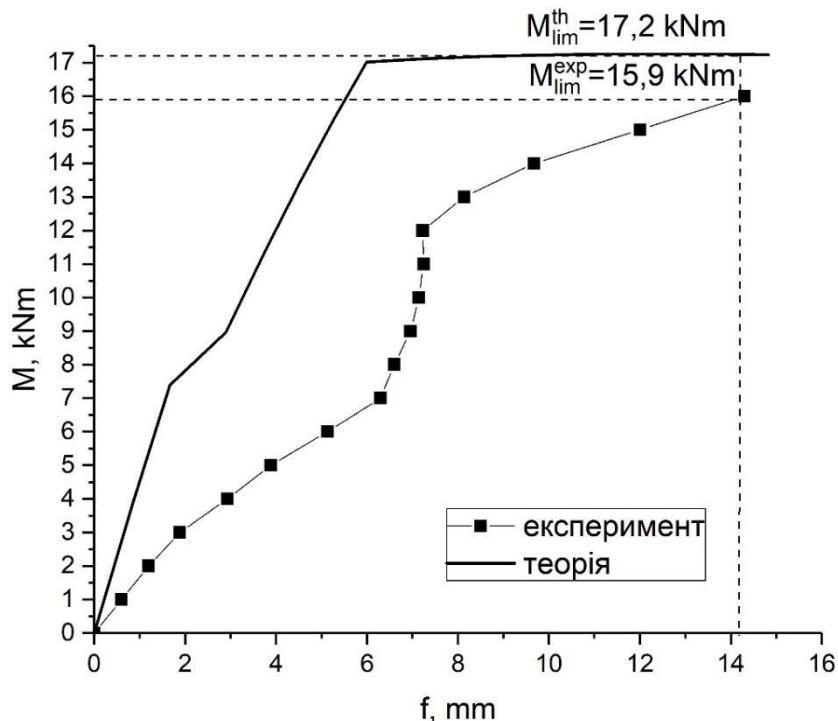
Рис. 4.12. Графіки момент-прогин теоретичного розрахунку (теорія) у порівнянні з експериментальними величинами (експеримент) балок БП-1.5-0.3 та БП-1.6-0.3

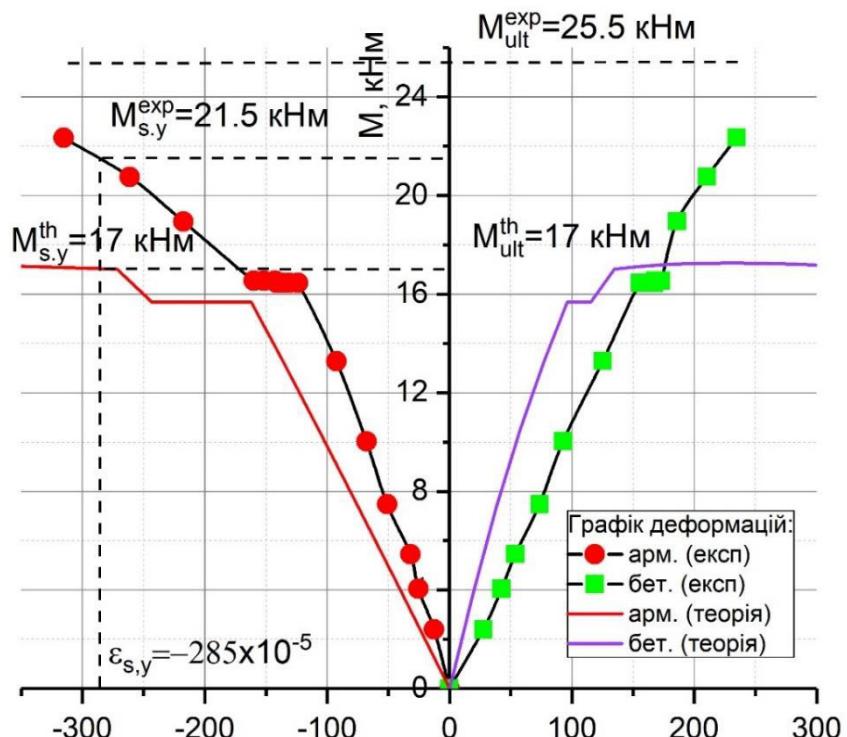
Рис. 4.13. Теоретичні та експериментальні графіки „згиначальний момент-відносні деформації” для розтягнутої арматури та найбільш стиснутої фібри бетону для балок БП-1.7-0.5 та БП-1.8-0.5

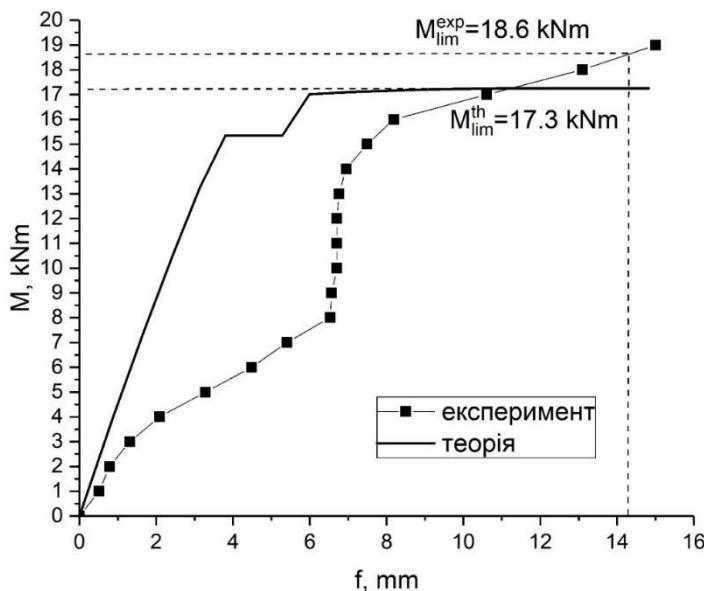
Рис. 4.14. Графіки „момент-прогин” теоретичного розрахунку (теорія) у порівнянні з експериментальними величинами (експеримент) балок БП-1.7-0.5 та БП-1.8-0.5

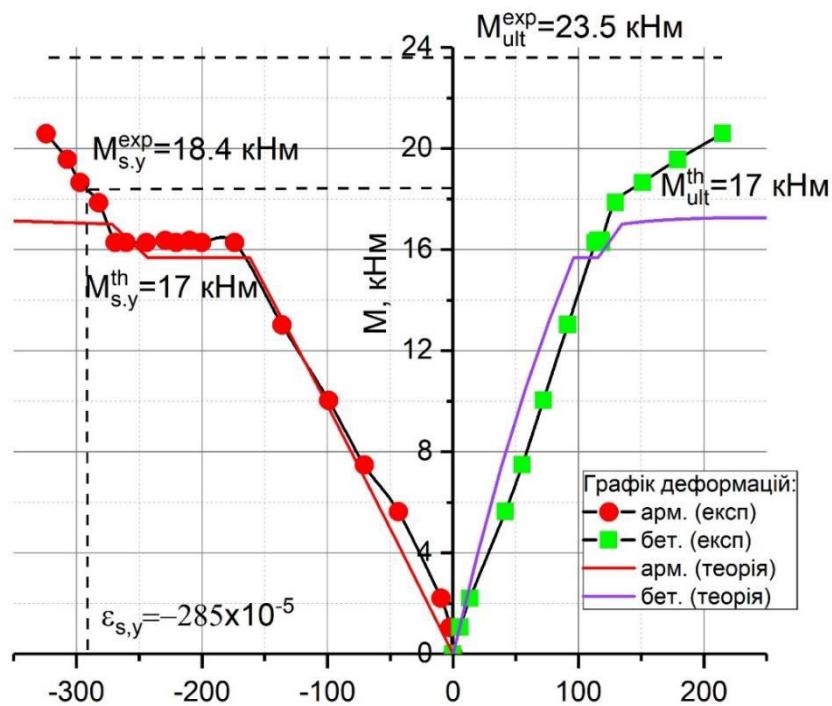
Рис. 4.15. Теоретичні та експериментальні графіки „згинальний момент-відносні деформації” для розтягнутої арматури та найбільш стиснутої фібрі бетону для балок БП-1.9-0.5* та БП-1.10-0.5*

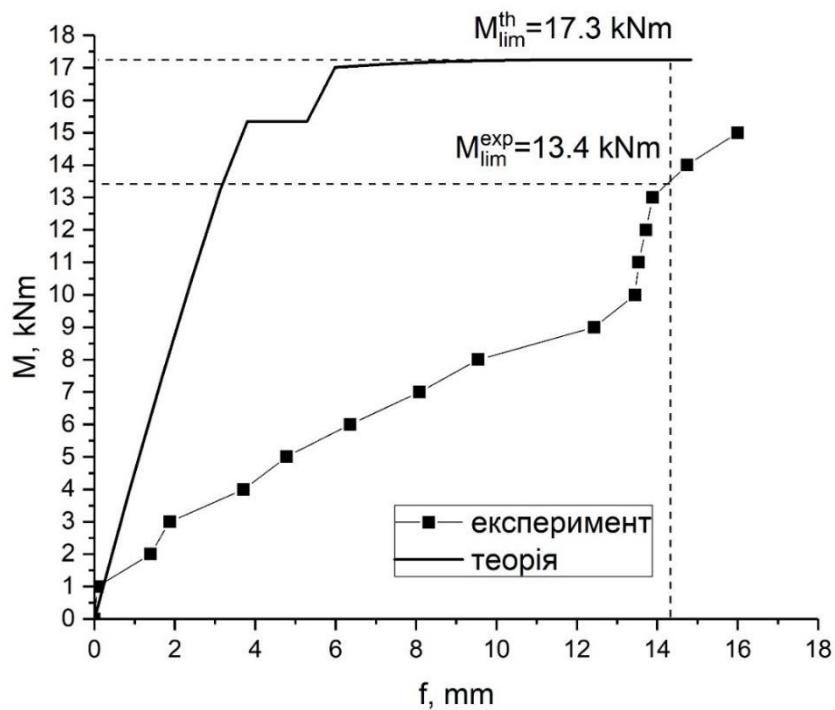
Рис. 4.16. Графіки „момент-прогин” теоретичного розрахунку (теорія) у порівнянні з експериментальними величинами (експеримент) балок БП-1.9-0.5* та БП-1.10-0.5*

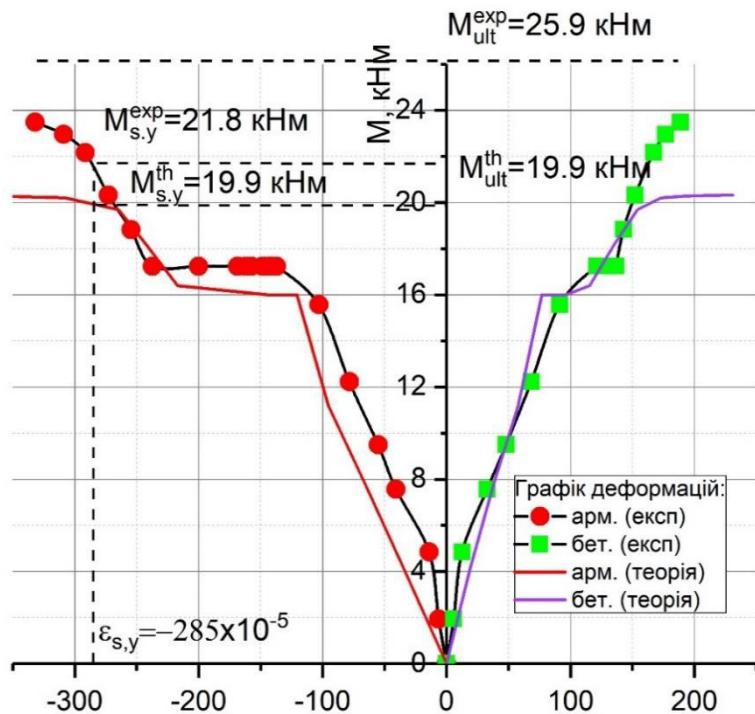
Рис. 4.15. Теоретичні та експериментальні графіки „згинальний момент-відносні деформації” для розтягнутої арматури та найбільш стиснутої фібри бетону для балок БП-3.15-0.5 та БП-3.16-0.5

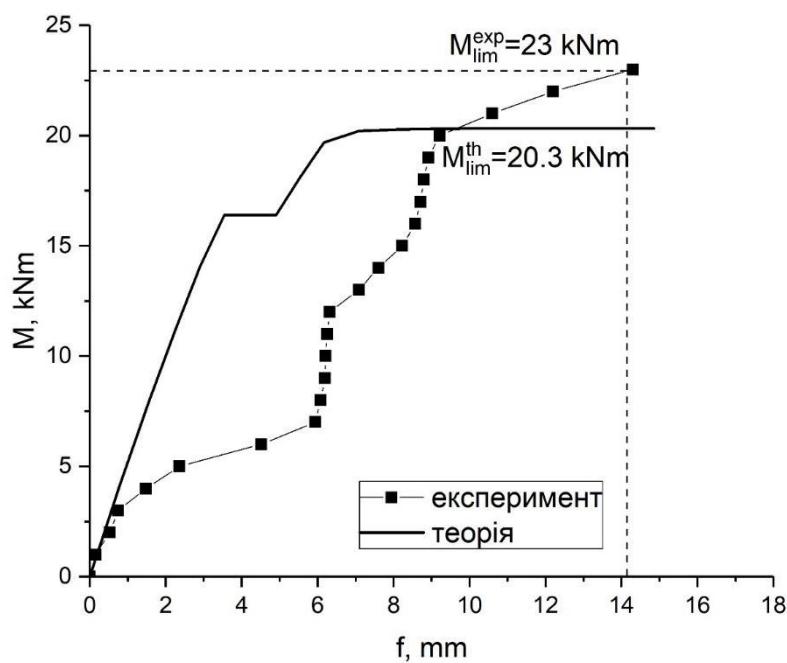
Рис. 4.16. Графіки момент-прогин теоретичного розрахунку (теорія) у порівнянні з експериментальними величинами (експеримент) балок БП-3.15-0.5 та БП-3.16-0.5

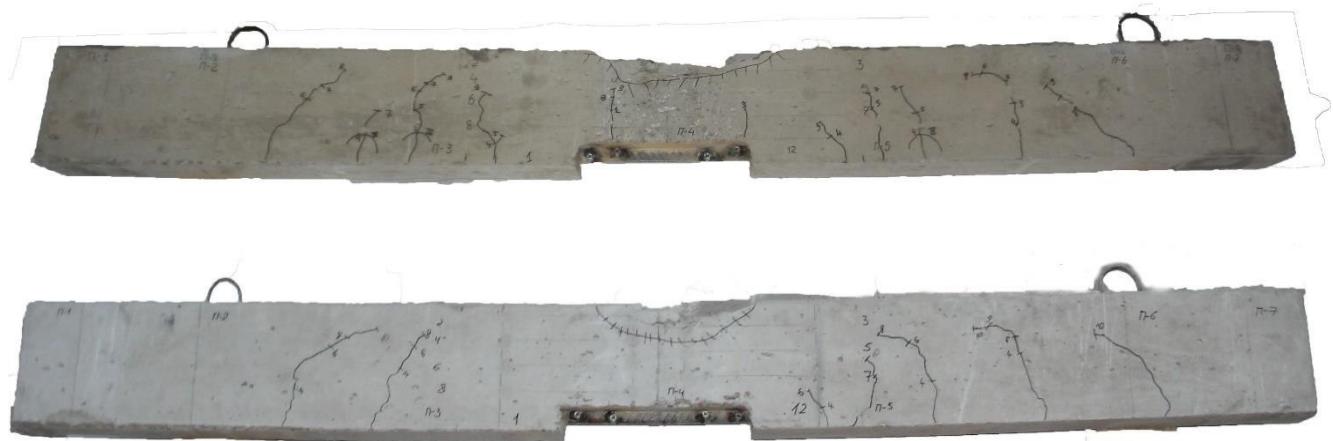
Рис. А.1. Характер утворення тріщин дослідних зразків
КБ-1.1 (зверху) та КБ-1.2 (знизу)

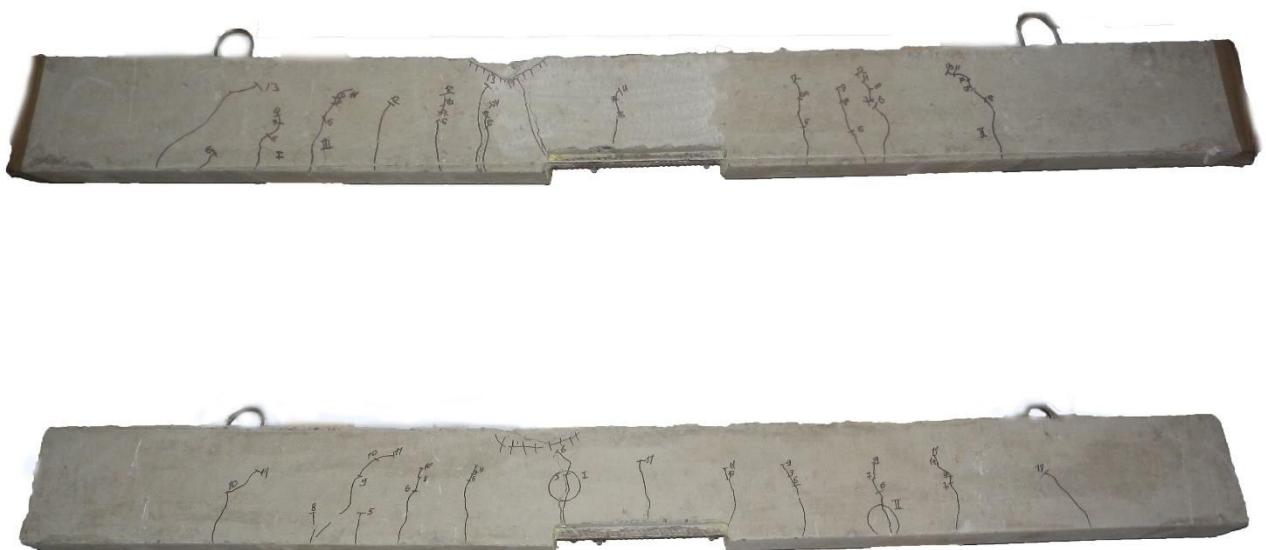
Рис. А.2. Характер утворення тріщин дослідних зразків
КБ-2.13 (зверху) та КБ-2.14 (знизу)

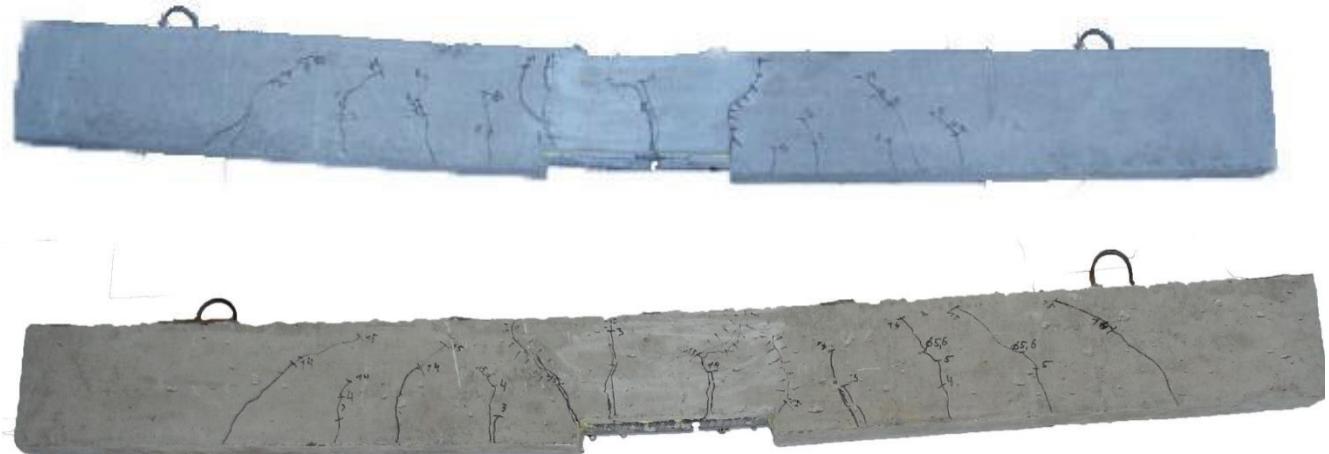
Рис. А.3. Характер утворення тріщин дослідних зразків
БП-1.3 (зверху) та БП-1.4 (знизу)

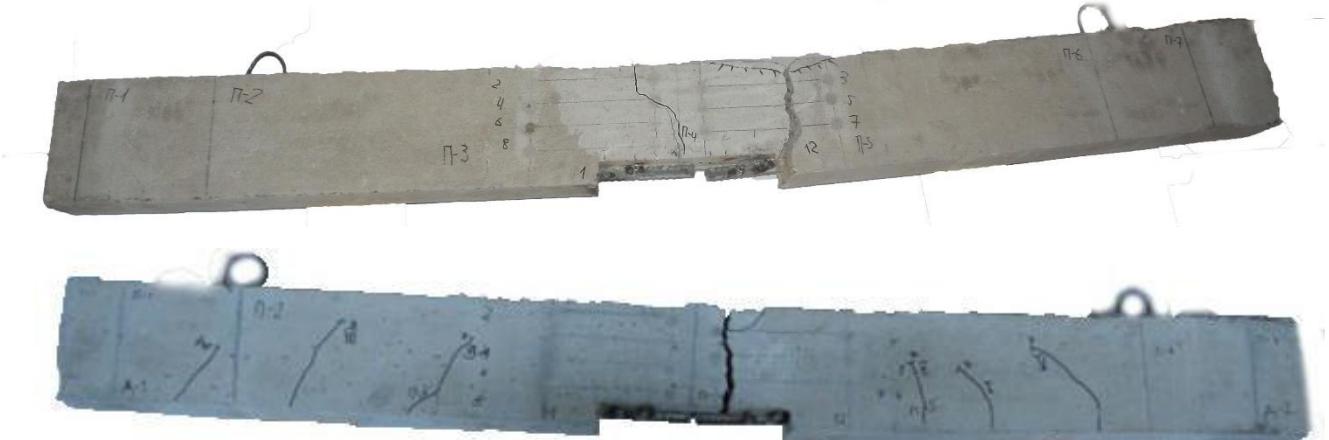
Рис. А.4. Характер утворення тріщин дослідних зразків
БП-1.5-0.3 (зверху) та БП-1.6-0.3 (знизу)
