Міністерство освіти і науки України
Національний університет „Львівська політехніка“
Національний університет водного господарства та природокористування

ДИСЕРТАЦІЯ
**МІЦНІСТЬ ТА ДЕФОРМАТИВНІСТЬ ЗАЛІЗОБЕТОННИХ БАЛОК З
ПОШКОДЖЕННЯМ АРМАТУРИ ПРИ ДІЇ НАВАНТАЖЕННЯ**

05.23.01 – Будівельні конструкції, будівлі та споруди
19 – Будівництво та архітектура

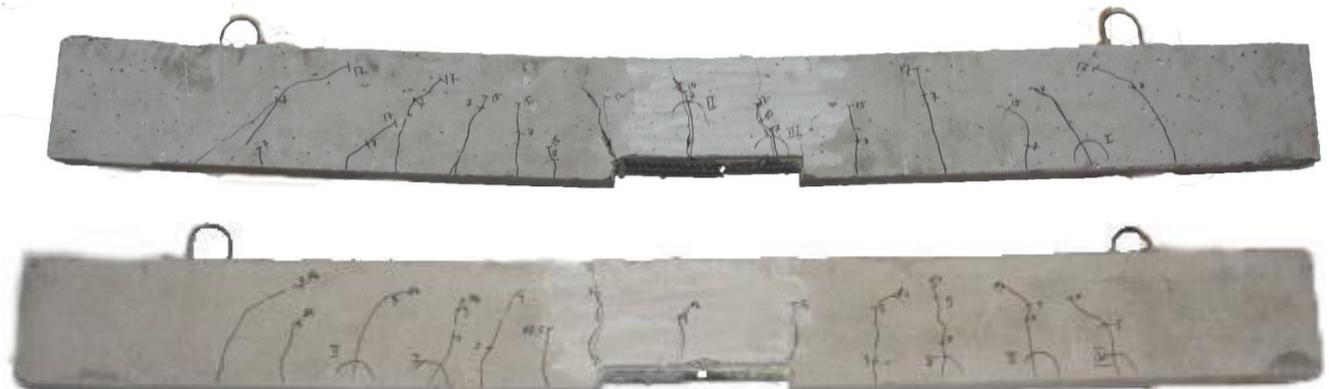
Рис. А.5. Характер утворення тріщин дослідних зразків
БП-1.7-0.5 (зверху) та БП-1.8-0.5 (знизу)

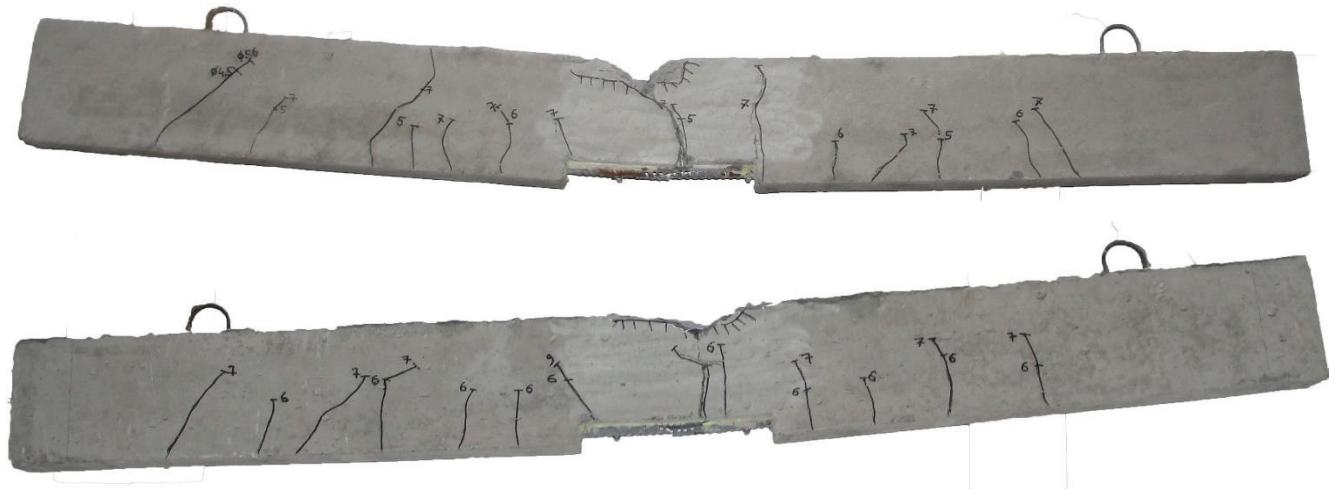
Рис. А.6. Характер утворення тріщин дослідних зразків
БП-1.9-0.5* (зверху) та БП-1.10-0.5* (знизу)

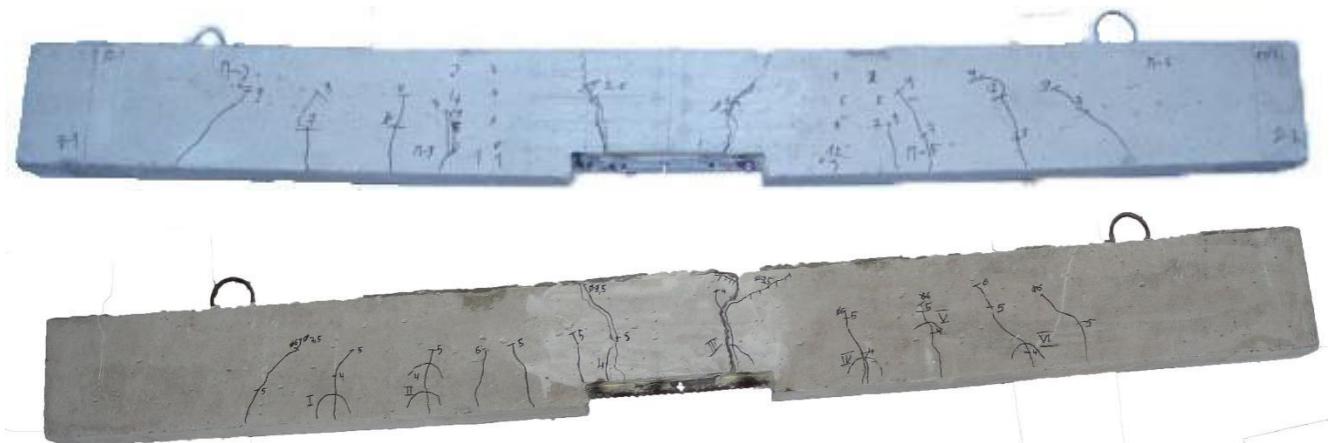
Рис. А.7. Характер утворення тріщин дослідних зразків
БП-1.11-0.7 (зверху) та БП-1.12-0.7 (знизу)

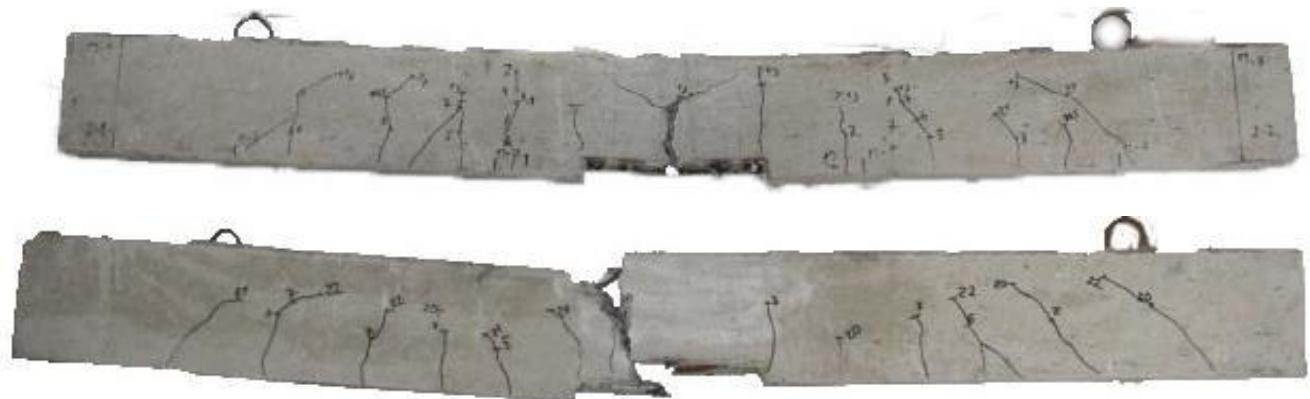
Рис. А.8. Характер утворення тріщин дослідних зразків
БП-3.15-0.5 (зверху) та БП-3.16-0.5 (знизу)
