ОЦІНКА СТАНУ ІСНЮЮЧОГО ДОРОЖНЬОГО ОДЯГУ НА ДІЛЯНКИ АВТОМОБІЛЬНОЇ ДОРОГИ

Наведено дослідження технічного стану автомобільної дороги державного значення Н-25 Городище – Рівне – Старокостянтинів на ділянці км 175+950 – км 178+000. Встановлено конструктивні параметри існуючого дорожнього одягу. Виконано оцінку міцності дорожнього одягу для прийняття обґрунтованих проектно-конструктивних рішень з підсилення існуючих шарів.

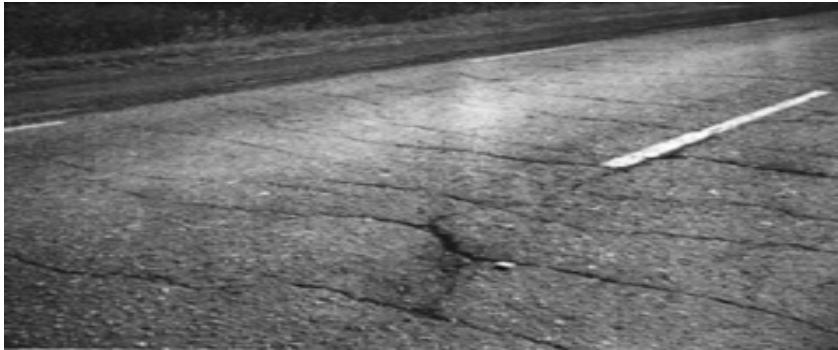
На початку досліджень здійснювався первинний та детальний візуальний контроль. При первинному візуальному контролі реєструються типи ушкоджень дорожнього одягу та їх розташування (рис. 1).

В результаті візуальної оцінки виявлені такі види деформацій існуючого дорожнього одягу:

- колійність до 5 см;
- сітка тріщин по колії;

- поперечні температурні тріщини.

Рис. 1. Існуючі деформації та дефекти на ділянці автомобільної дороги Н-25 на ділянці км 175+950 – км 178+000

При влаштуванні підсилюючих шарів існуючого дорожнього одягу рекомендується:

- враховуючи, що нижній існуючий шар асфальтобетону значно втратив свої міцності, деформаційні та в'язучі властивості необхідно його повністю замінити;

- у випадку часткової заміни існуючого асфальтобетону рекомендується влаштувати додатковий конструктивний шар з комплексним в'язучим (наприклад, цемент + бітумна емульсія), товщиною 12 – 20 см., з метою зменшення навантаження на нього та недопущення значного розігрівання при вкладанні верхніх асфальтобетонних шарів;

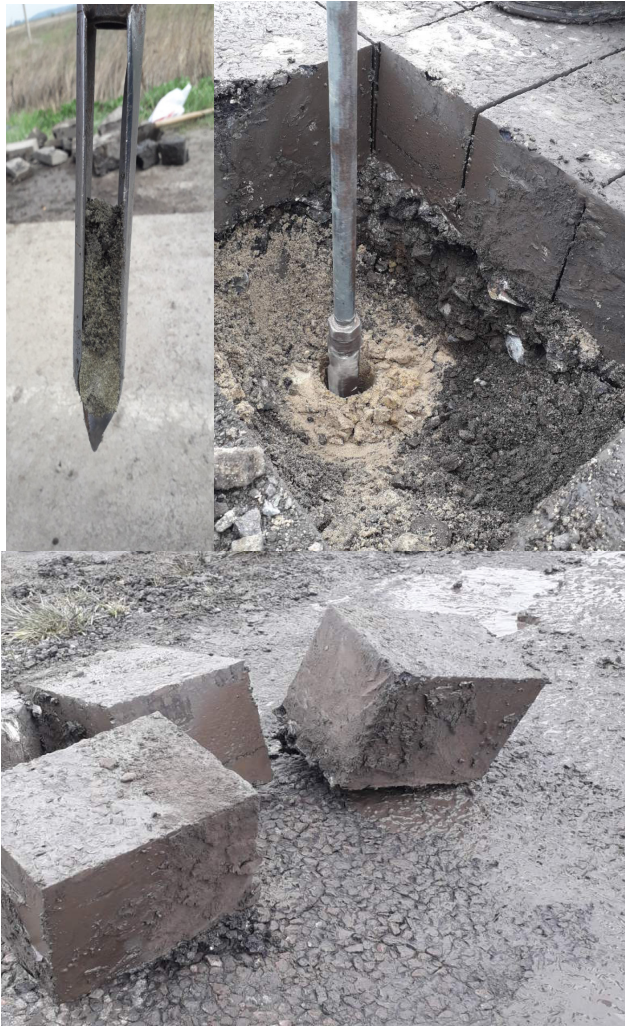
У процесі досліджень виконувалась фотофіксація з відбору зразків дорожнього одягу та ґрунту основи, що наведено на рис. 4.

Рис. 4. Фотофіксація з відбору зразків дорожнього одягу та ґрунту основи
