Гапіч Г. В., к.т.н. (Дніпровський державний аграрно-економічний університет; м. Дніпро)

АНАЛІЗ ПРИЧИН ГІДРОДИНАМІЧНОЇ АВАРІЇ НА ҐРУНТОВИХ ГІДРОТЕХНІЧНИХ СПОРУДАХ КАСКАДУ ШТУЧНИХ ВОДОЙМ

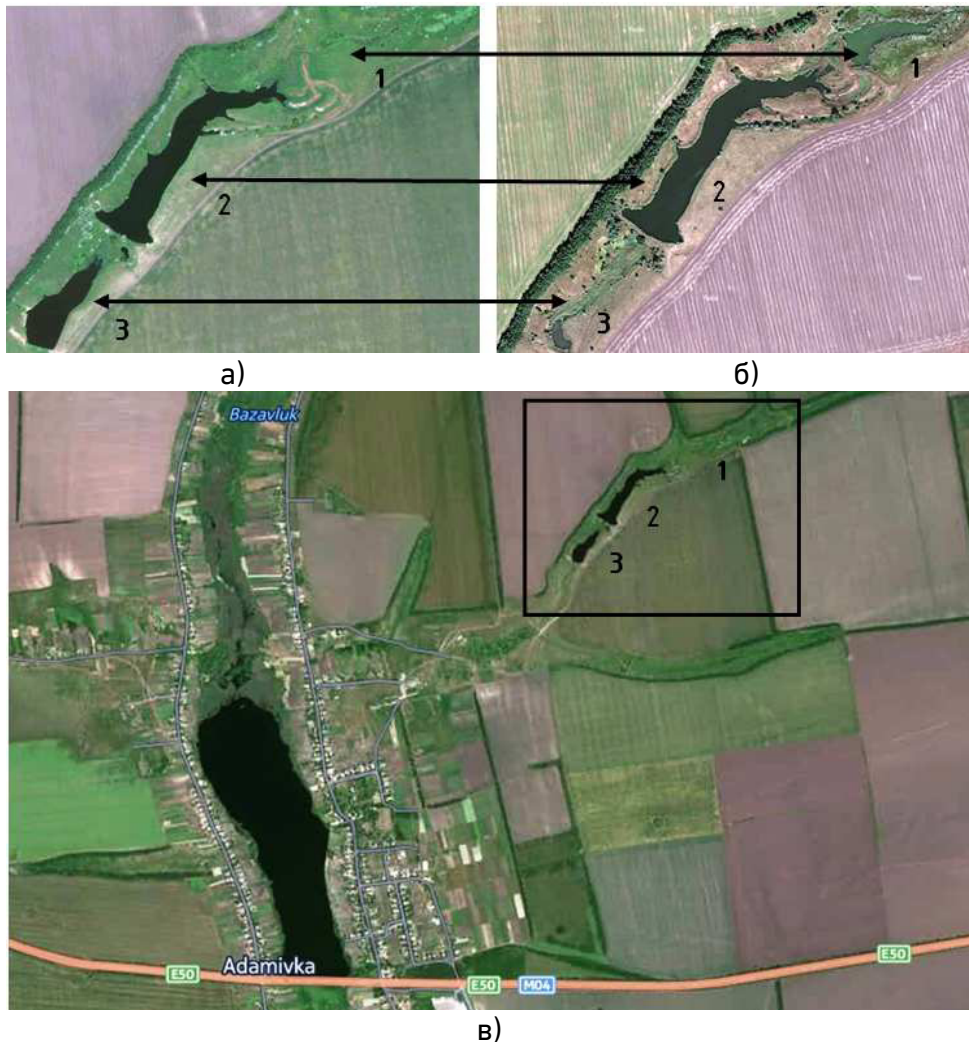
Рис. 1. Супутникові знімки території з розташуванням об'єктів досліджень: загальна ситуаційна обстановка (в) знімок із супутника «Here»; каскад ставків – знімок із супутника «Here» (а) та супутника «Яндекс» (б); 1, 2, 3 – номери ставків у каскаді

Зміна у часі гідрологічного режиму водойм простежується на рис. 1. Так, під час надходження води з верхів'я водотоку та підземних джерел, що мають виходи на денну поверхню, частина води перетікала до нижнього ставу. Це сприяло наповненню його водою для підтримки певного рівня (рис. 1, а, поз. 3). Після відсипки верхньої дамби (рис. 1, б, поз. 1) поверхневий стік та вода з джерел, почали акумулюватись і заповнювати ставок «№ 1» (рис. 1, б, поз. 1). Внаслідок цього основна водойма не зазнала суттєвих змін, але кількість води, що йшла на скид і поповнювала ставок «№ 3» суттєво знизилась. Водний об'єкт розташований вкінці каскаду почав міліти (рис. 1, б, поз. 3).
