РЕЗУЛЬТАТИ ТЕХНІЧНОГО ОБСТЕЖЕННЯ ТА РЕКОМЕНДАЦІЇ З ПІДСИЛЕННЯ ПІДПІРНОЇ СТІНИ ПАРКУ НА ГРАБНИКУ У М. РІВНЕ

У статті наведено результати технічного обстеження монолітної залізобетонної кутикової підпірної стіни, подано висновки та рекомендації з підсилення та проведення ремонтних заходів для конструкцій інженерної споруди.

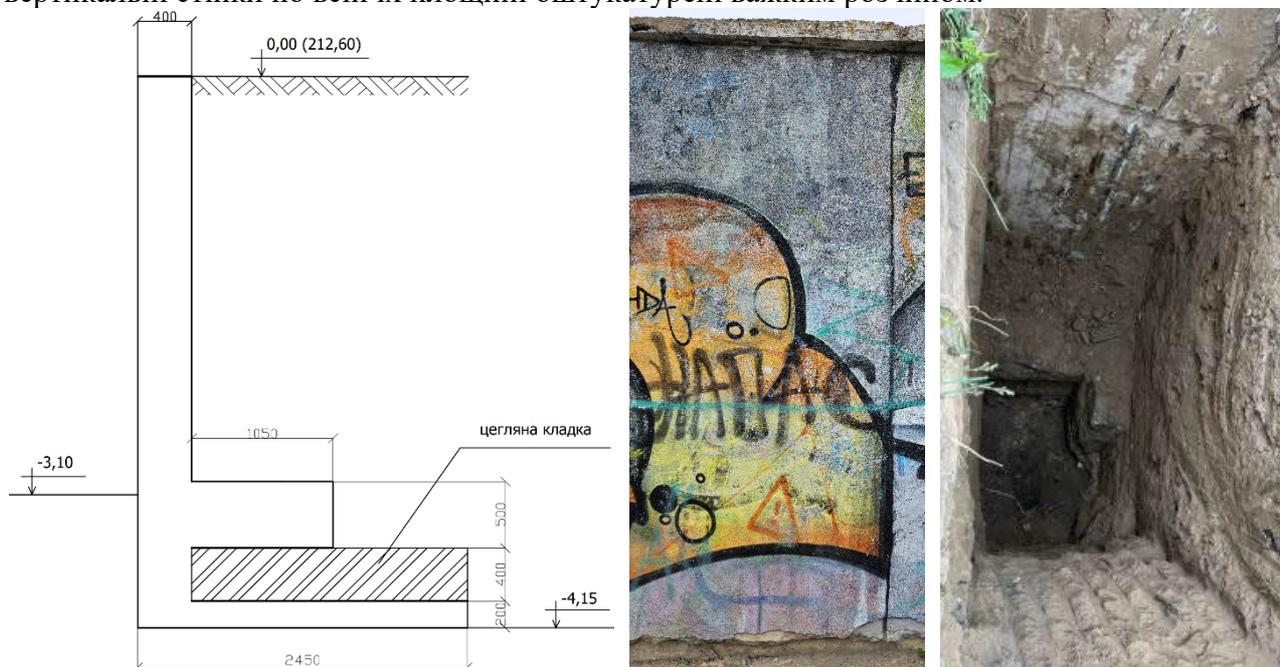
Рис. 2. Конструкція підпірної стіни

Підпірна стіна – інженерна споруда призначена для утримання масиву ґрунту в стані рівноваги. Монолітна залізобетонна кутова підпірна стіна влаштована з розташованих напівколом двох її частин і обстежувалась на ділянках відповідно: ПС-1 – довжиною 34000 мм і ПС-2 – довжиною 28800 мм (рис. 1). Конструктивними елементами підпірних стін є: вертикальна (стінка), горизонтальна (розвантажувальна) та горизонтальна (підшва) плити, з'єднані між собою жорстко. З відкритих шурфів встановлено, що повна висота підпірних стін складає 4,15 м, ширина вертикальної стінки становить 400–450 мм, ширина підшви – 2,45 м, товщина підшви – 200 мм (рис. 2). Низ консольної розвантажувальної горизонтальної плити шириною від грані стінки 1,05 м і товщиною 500 мм влаштований на відстані 400 мм від верху підшви, простір між ними заповнений цегляною кладкою. По всій довжині підпірних стін ПС-1 і ПС-2 з внутрішньої їх сторони влаштовано омоноличення з важкого бетону. По верху вертикальної плити стін ПС-1 і ПС-2 влаштовані монолітні залізобетонні плити товщиною 90...100 мм і шириною 650 мм. Вертикальна гідроізоляція підпірних стін відсутня, у них не влаштовані деформаційні шви, з внутрішнього боку вертикальні стінки по всій їх площині оштукатурені важким розчином.
