## СИНИГОГА В М. ОСТРОГ: ПРОБЛЕМИ ЗБЕРЕЖЕННЯ ПАМ'ЯТКИ

**У статті розглянуті проблеми збереження будівлі синагоги в м. Острогок як пам'ятки архітектури місцевого значення, проаналізовано дослідження, що підтверджують архітектурну та історичну цінність будівлі. Висунуто пропозицію відбудови головного фасаду, функціональної реабілітації та складено програму ремонтно-реставраційних робіт.**

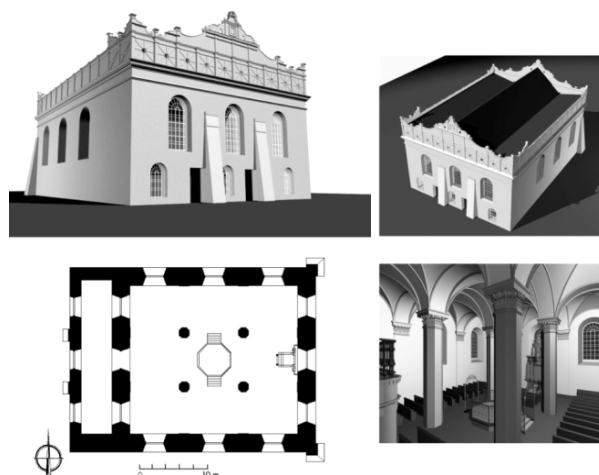
Рис. 2. Графічна реконструкція першого етапу будівництва синагоги в Острозі. 1620-1630рр., С.Кравцов (2002 р.) [13].

У 1994 році під керівництвом С.Кравцова були виконані детальні обміри та фотофіксація будівлі та запропоновано комп'ютерну реконструкцію синагоги, її внутрішнього простору, в тому числі архітектурних деталей (рис. 2).

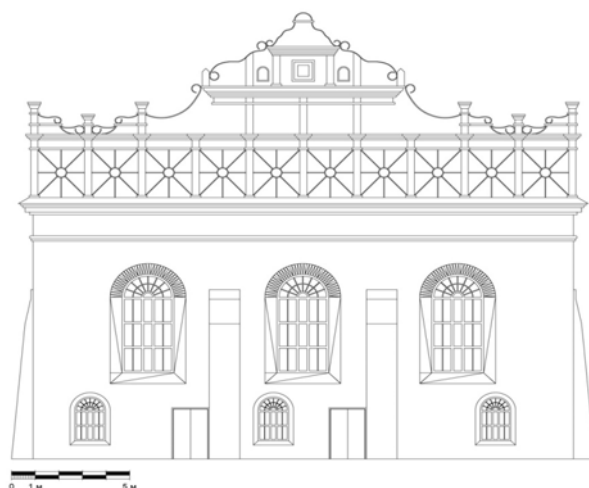
Рис. 5. Головний західний фасад. Опрацювання автора

В дипломному проекті на тему «Реконструкція синагоги в м. Острог Рівненської області», мною запропоновано відбудувати головний західний фасад (рис. 5), враховуючи його первинний вигляд, базуючись на графічній реконструкції С. Кравцова. Враховуючи сучасний руйнівний стан (рис. 4), зроблена пропозиція пристосування об'єкту під центр єврейської культури в м. Острог. Сама будівля синагоги зберігає свою дев'ятипольову планувальну схему з чотирма опорами, що розділяє перекриття на дев'ять практично рівних частин, відновлюється шедовий дах з чотирьох сторін будівлі закритий аттиками, ренесансний аттик кінця XVIII ст. на головному відбудованому фасаді.
