**Кузьмич Л. В., к.т.н., доцент, Каращук М. М., студент, Кузьмич А. А., студент** (Національний університет водного господарства та природокористування, м. Рівне), e-mail: l.v.kuzmych@nuwm.edu.ua

## **СУЧАСНИЙ ТЕХНІЧНИЙ СТАН МЕЛІОРАТИВНОГО ФОНДУ МАНЕВИЦЬКОГО РАЙОНУ ВОЛИНСЬКОЇ ОБЛАСТІ**

**Здійснено аналіз сучасного стану меліорованих земель сільськогосподарського призначення та їхнього технічного оснащення в Маневицькому районі Волинської області.**

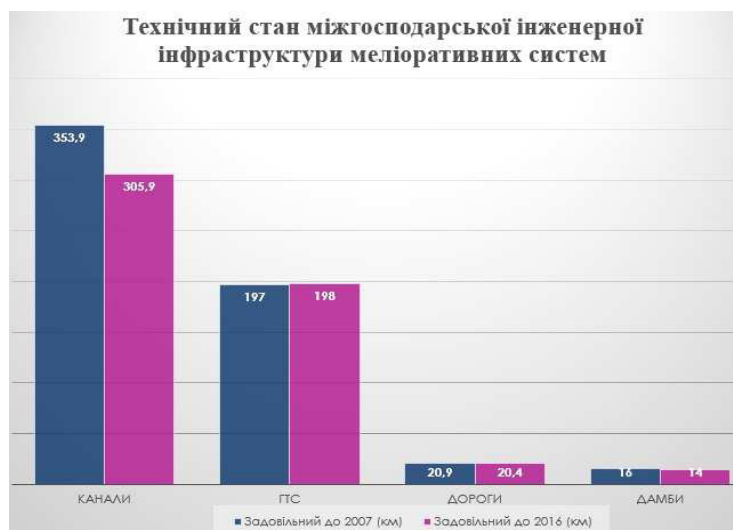
Рис. 1. Гістограми аналізу технічного стану каналів, ГТС, доріг та дамб в динаміці по роках

На основі даних таблиці 3, були побудовані гістограми аналізу технічного стану елементів міжгосподарської мережі в динаміці по роках (див. рис. 1, рис. 2) з зазначенням їхнього стану (задовільний або незадовільний).

Якщо більш-менш спостерігається стабільність технічного стану ГТС, доріг, дамб, то, на жаль, з каналами проглядається ситуація погіршення технічного стану.

В результаті проведення огляду міжгосподарської мережі встановлено, що на деяких ділянках канали знаходяться в незадовіль-

ному стані, зокрема спостерігається замулення та заростання, що, в свою чергу, зменшує пропускну здатність каналів. Також на укосах каналів спостерігається заростання деревами, що в результаті своєї життєдіяльності порушують та змінюють міцнісні характеристики укосів каналів.

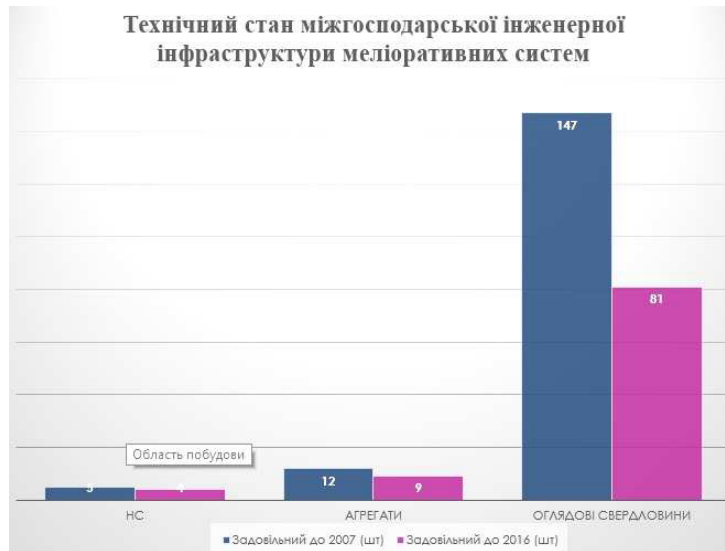
Рис. 2. Гістограми аналізу технічного стану насосних станцій, їхніх агрегатів та оглядових свердловин в динаміці по роках

На жаль, Грузятинську НС було виведено із експлуатації, що і призвело до зменшення чисельності насосних агрегатів. Не є позитивним також зменшення чисельності оглядових свердловин. Також ми бачимо, що по всіх елементах відбувається відсоткове зменшення технічного стану.
